Asbestinventarisatetest

Cleene Laene 1, 8490 Jabbeke

Attestnummer : 20240321-000191.000

Uitgegeven op : 21.03.2024

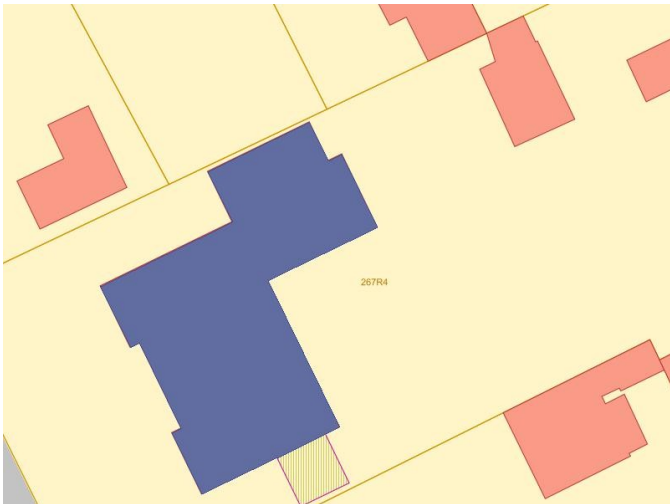
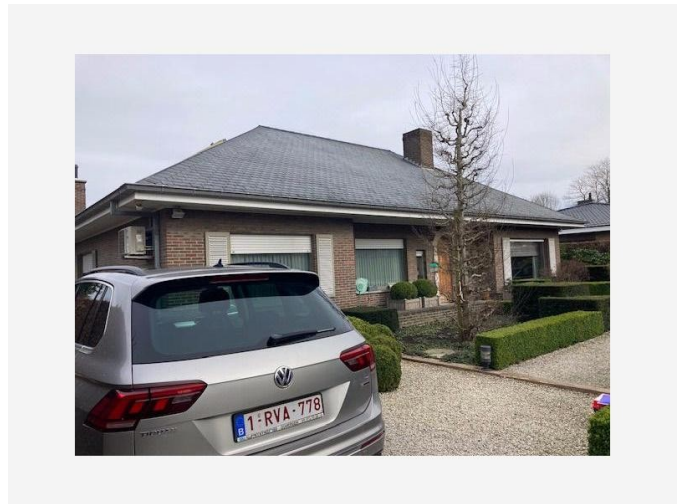
Zone 1: Hoofdgebouw

- 3 Asbestmaterialen**
- 0 Beperkingen
- 0 Uitsluitingen
- 0 Roerende goederen
- 0 Puin, steenslag, (water)bodem
- 0 Adviezen
- 1 Geen asbest**

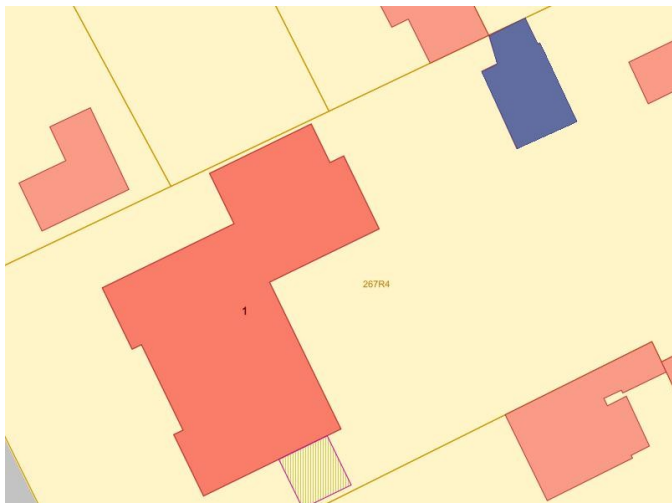
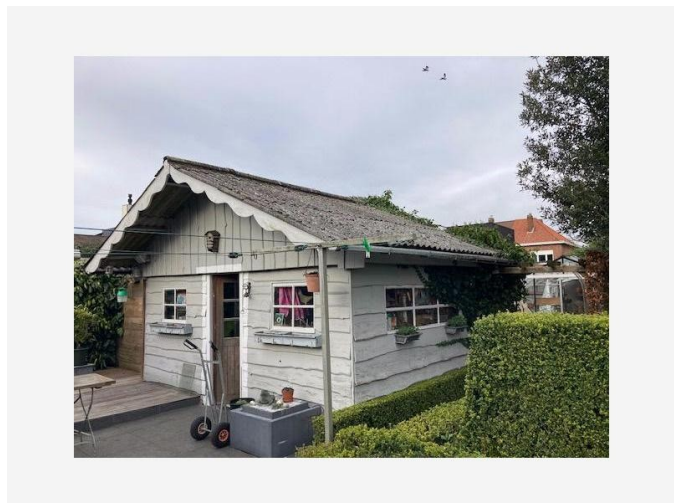
Zone 2: Bijgebouw

2 Asbestmaterialen
