# Asbestinventarisatetest

Karel de Goedestraat 13, 8200 Brugge

Attestnummer : 20240112-000110.000

## Asbestveilig

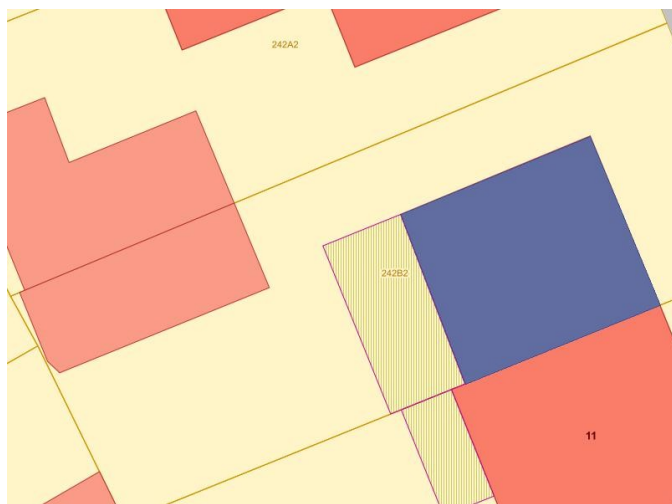
## Zone 1: Hoofdgebouw

- 0 Asbestmaterialen
- 0 Beperkingen
- 0 Uitsluitingen
- 0 Roerende goederen
- 0 Puin, steenslag, (water)bodem
- 4 Adviezen
- 5 Geen asbest

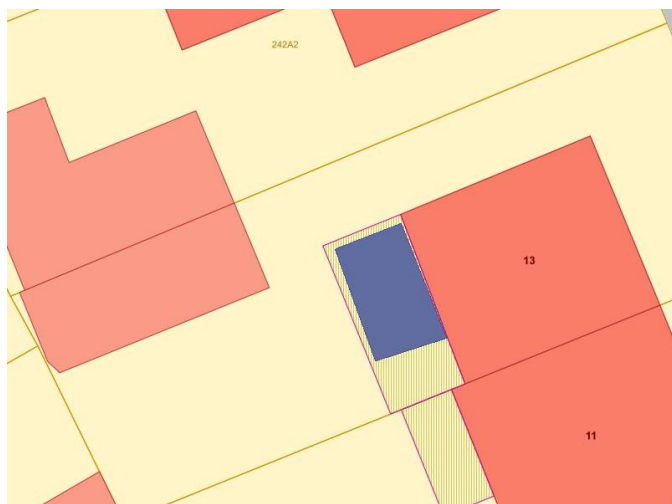
## Zone 2: Constructie

- 0 Asbestmaterialen
- 0 Beperkingen
- 0 Uitsluitingen
- 0 Roerende goederen
- 0 Puin, steenslag, (water)bodem
- 0 Adviezen
- 0 Geen asbest

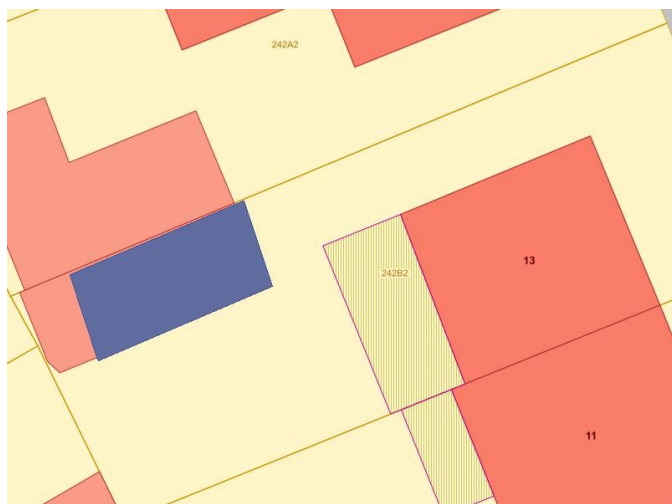
## Zone 3: Constructie

- 1 Asbestmateriaal**
- 0 Beperking
- 0 Uitsluiting
- 0 Roerend goed
- 0 Puin, steenslag, (water)bodem
- 0 Advies
- 2 Geen asbest**

Beschrijving	Type	Actie
1. Zwarte lichtschakelaars	Asbestmateriaal	Zorgvuldig beheren
9. Crepi	Geen asbest	-
10. Roofing	Geen asbest	-
10.1 Code: MM3	Puntmonster	-

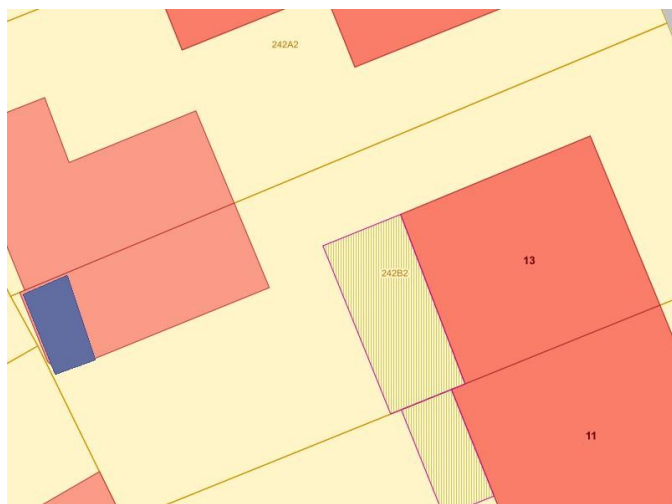
## Zone 4: Constructie

- 0 Asbestmaterialen
- 0 Beperkingen
- 0 Uitsluitingen
- 0 Roerende goederen
- 0 Puin, steenslag, (water)bodem
- 0 Adviezen
- 0 Geen asbest
