Asbestinventarisatetest

Ter Lo 76, 8310 Brugge

Attestnummer : 20230718-000023.000

Uitgegeven op : 18.07.2023

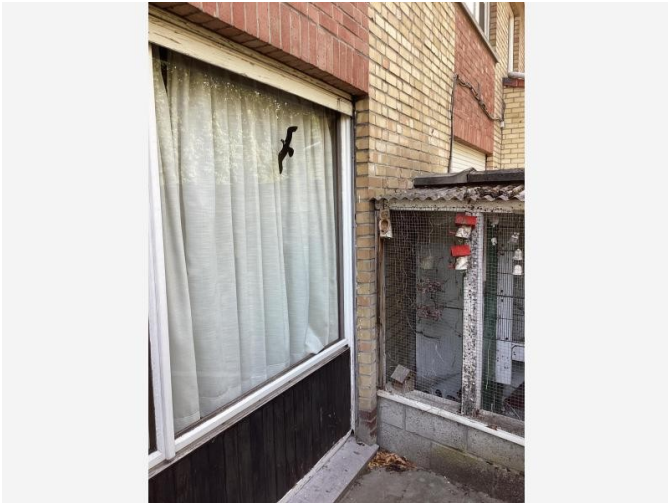
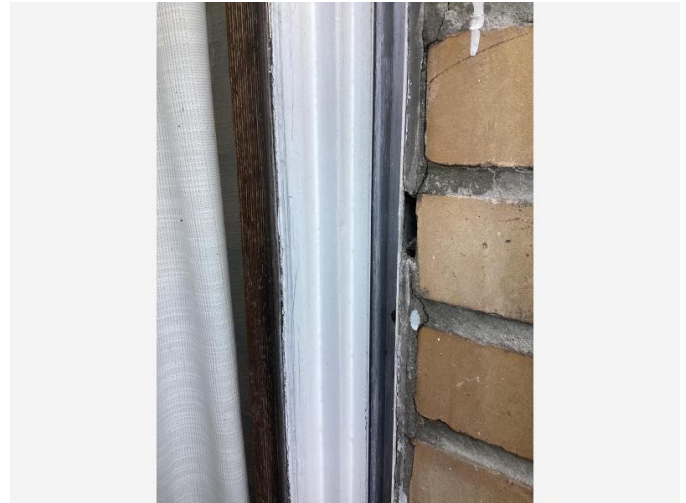
Identificatiemethode	Redelijk vermoeden
Primaire drager	Dakopening (raam, ...)
(Asbest)materiaal	Deksteen, muurkap - Vol
Bindmiddel	Kunststof of -hars
Gebondenheid bindmiddel	Hecht

Geen asbest

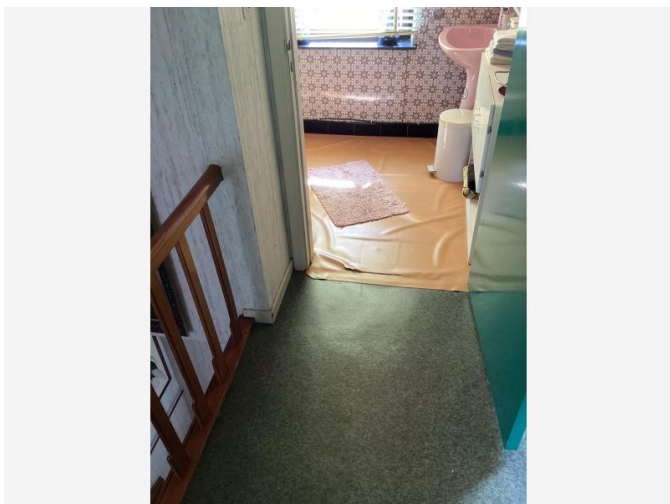
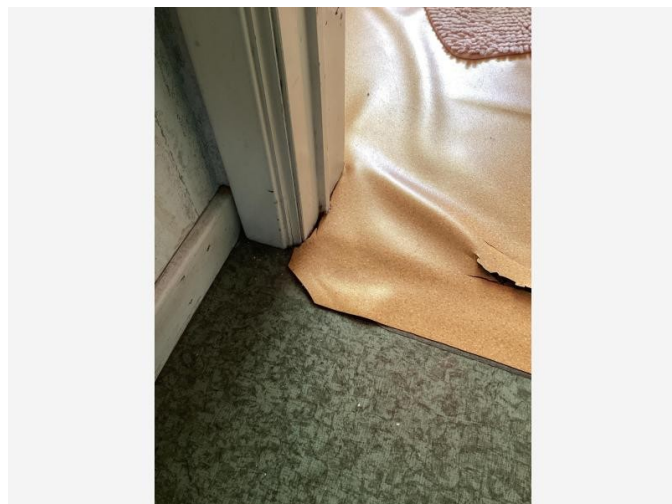
Fiche 9: Vloerzeil badkamer

Geen asbest
