Asbestinventarisatetest

L. Nuytemanslaan 51/GLVL, 8370 Blankenberge

Attestnummer : 20230921-000473.000

Uitgegeven op : 21.09.2023

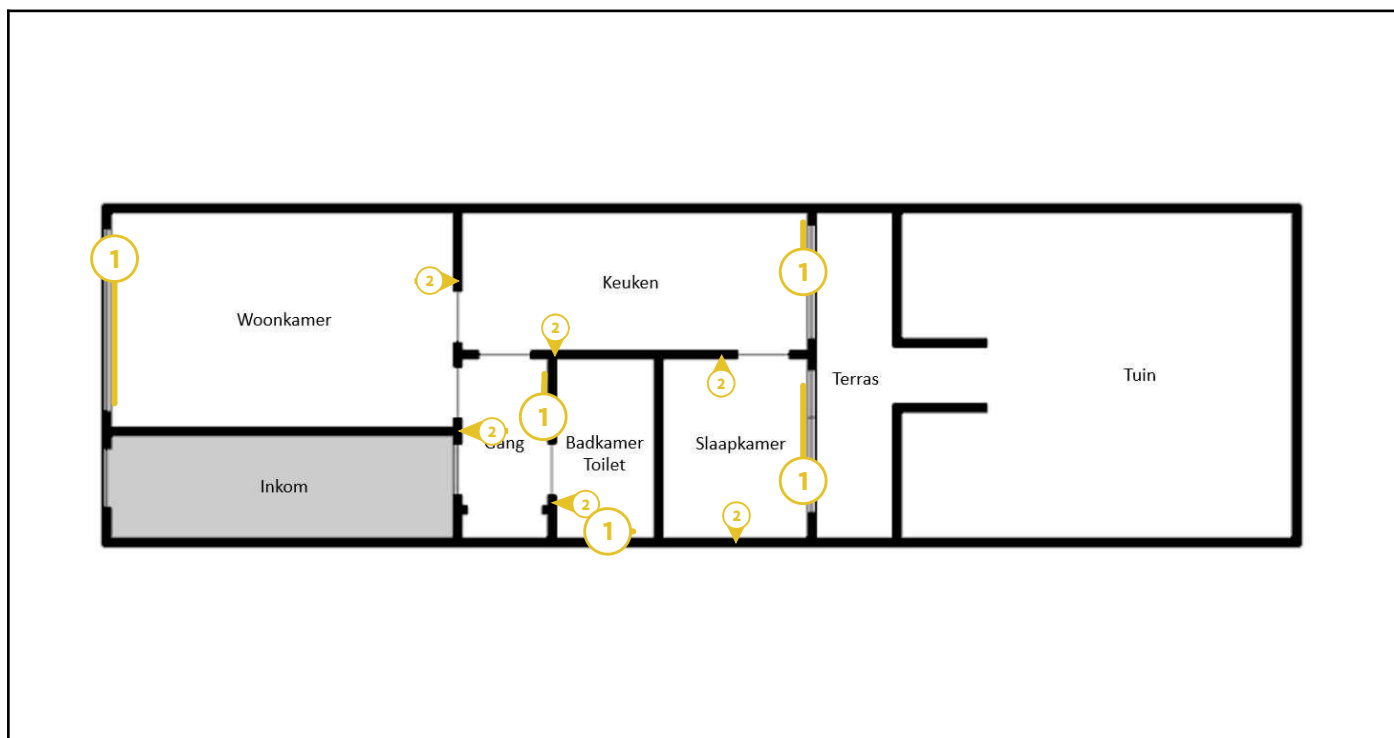
Plan 1.1: Appartement deel 1

Beschrijving	Type	Actie
1. Dichtingen kolomradiator	Asbestmateriaal	Zorgvuldig beheren
2. Bakelieten elementen	Asbestmateriaal	Zorgvuldig beheren

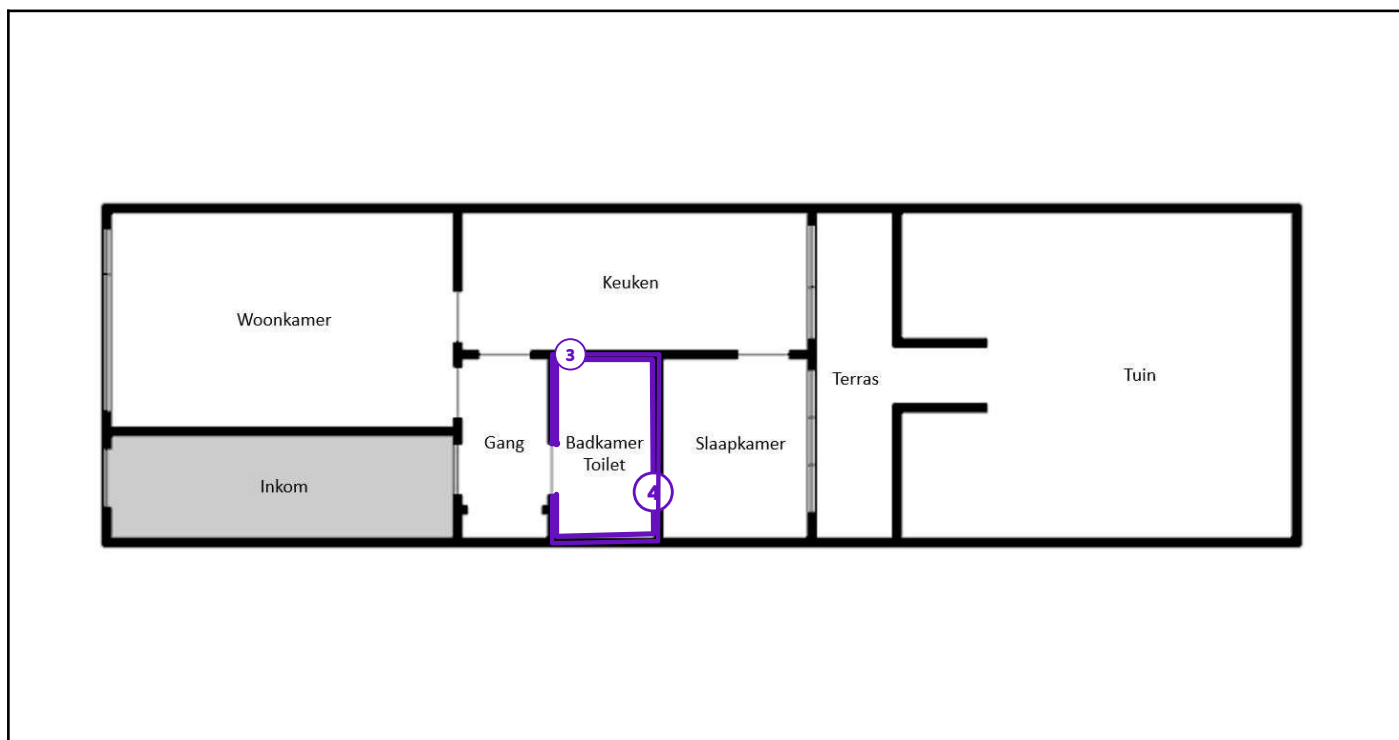
Plan 1.2: Appartement deel 2

Beschrijving	Type	Actie
3. Lijm faiencetegels badkamer	Advies	-
4. Faiencetegels badkamer	Advies	-

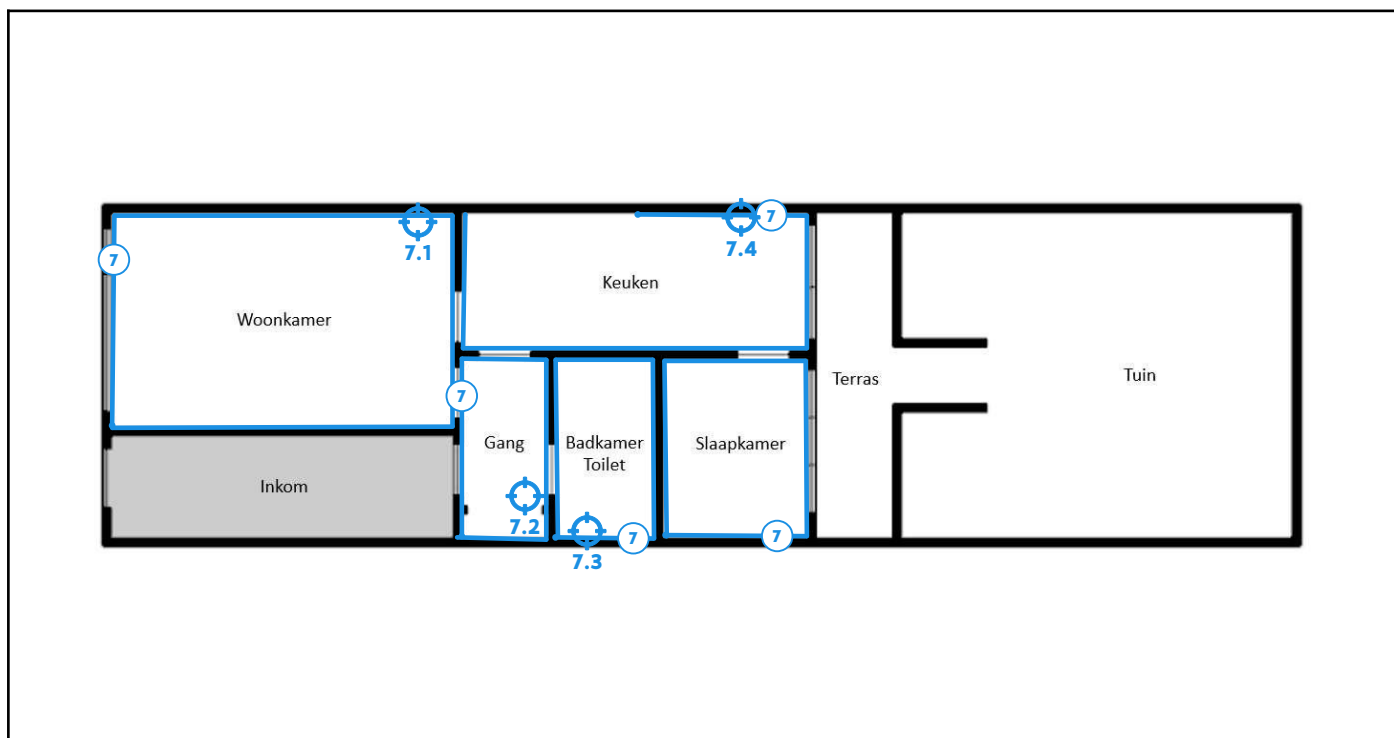
Plan 1.3: Appartement deel 3

Beschrijving	Type	Actie
7. Pleisterwerk wanden	Geen asbest	-
7.1 Code: 17 2023-17 Staal 1.1	Mengmonster	-
7.2 Code: 17 2023-17 Staal 1.2	Mengmonster	-
7.3 Code: 17 2023-17 Staal 1.3	Mengmonster	-
7.4 Code: 17 2023-17 Staal 1.4	Mengmonster	-

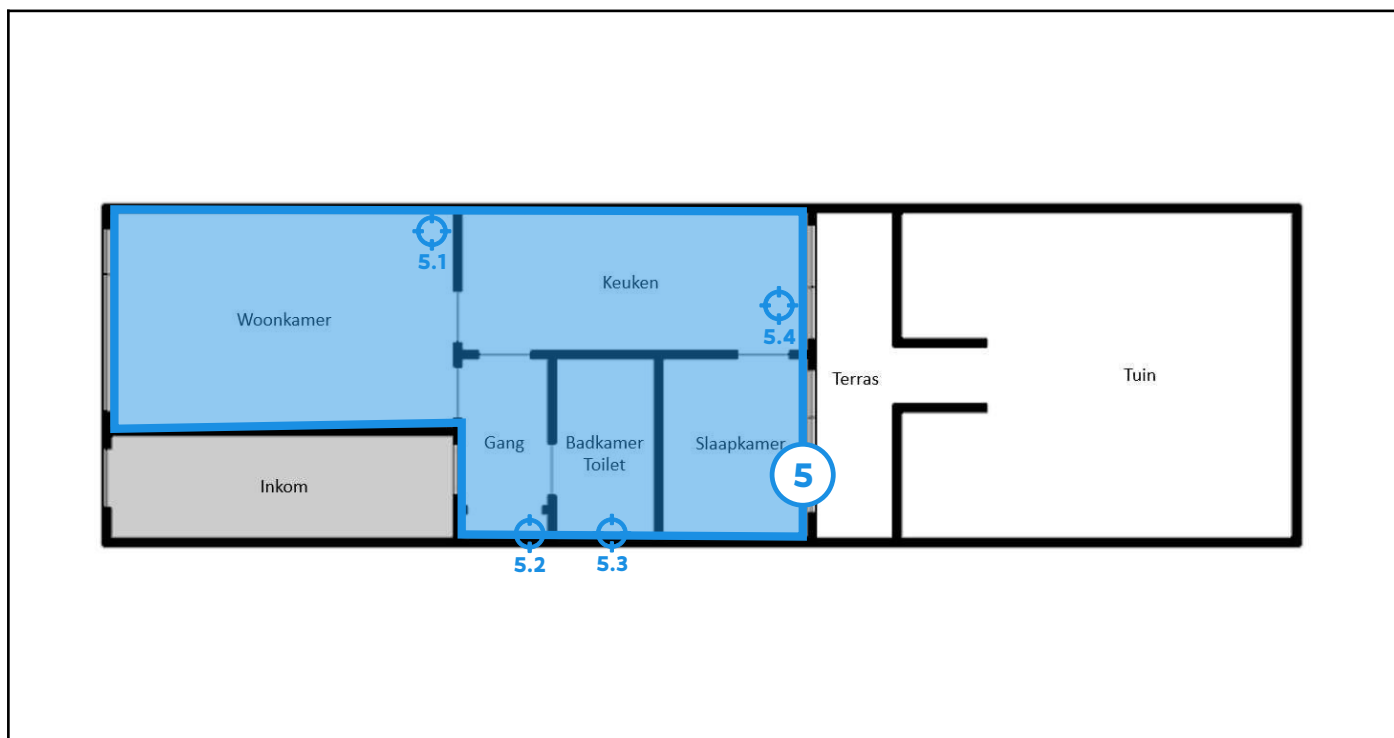
Plan 1.4: Appartement deel 4

Beschrijving	Type	Actie
5. Pleisterwerk plafonds	Geen asbest	-
5.1 Code: 17 2023-17 Staal 2.1	Mengmonster	-
5.2 Code: 17 2023-17 Staal 2.2	Mengmonster	-
5.3 Code: 17 2023-17 Staal 2.3	Mengmonster	-
5.4 Code: 17 2023-17 Staal 2.4	Mengmonster	-

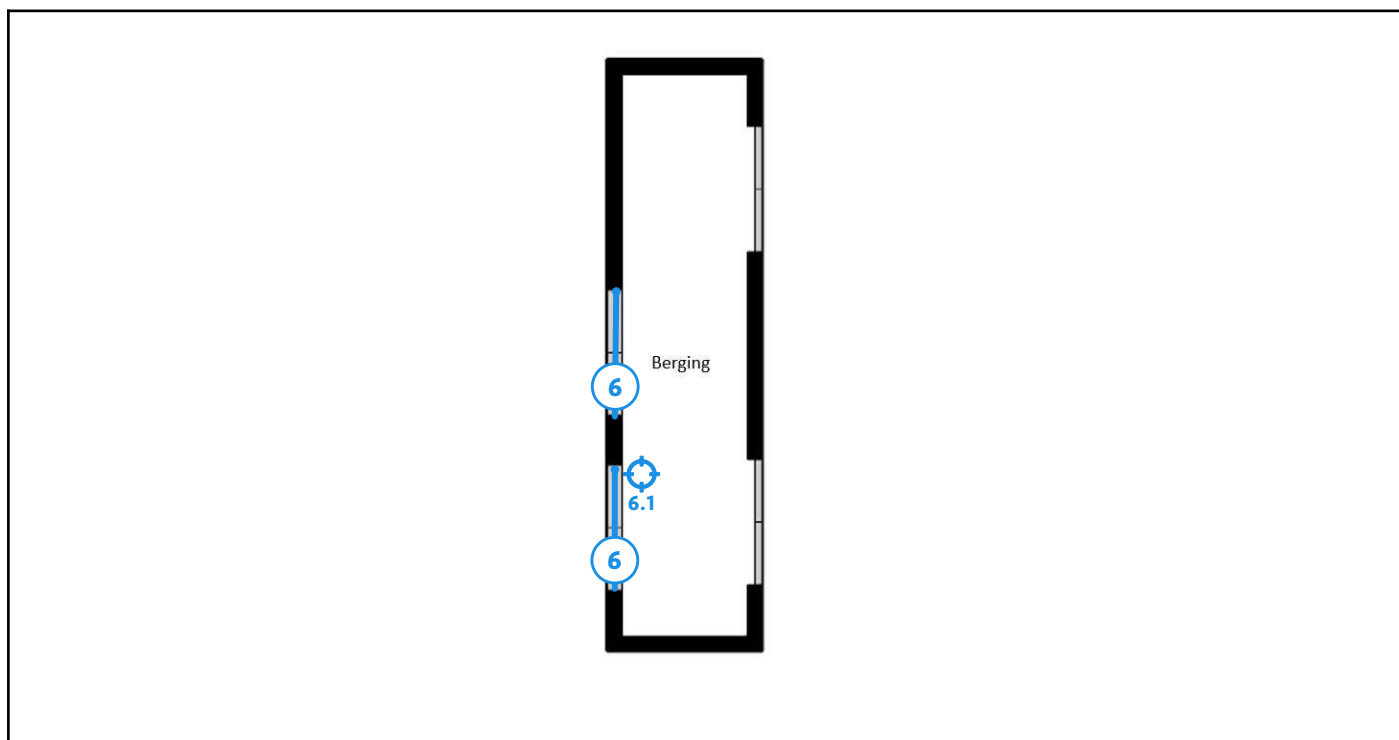
Plan 1.5: Berging

Beschrijving	Type	Actie
6. Stopverf/kit raam berging	Geen asbest	-
6.1 Code: 17 2023-17 Staal 3	Puntmonster	-
