Asbestinventarisatetest

Roeselaarsestraat 192, 8870 Izegem

Attestnummer : 20240208-000154.000

Uitgegeven op : 08.02.2024

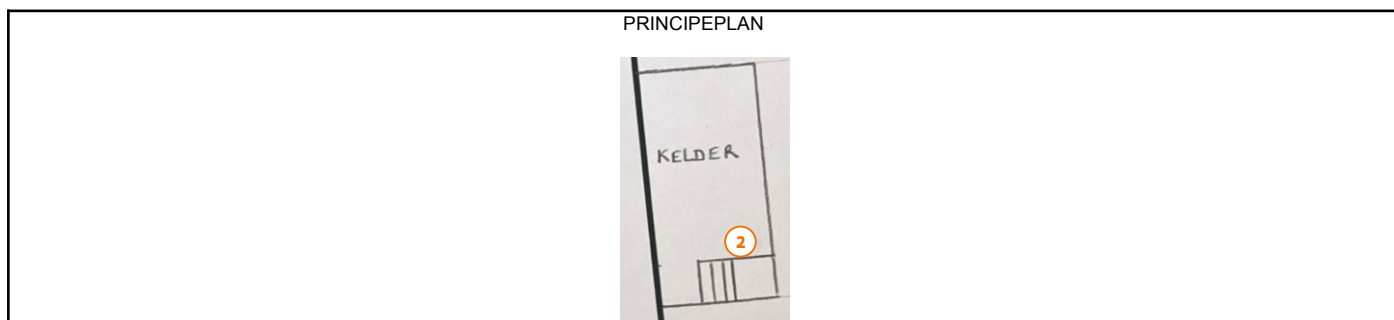
Plan 1.1: Kelder

Beschrijving	Type	Actie
2. Elektrische toepassingen in bakeliet in kelder(palier)	Asbestmateriaal	Verwijderen

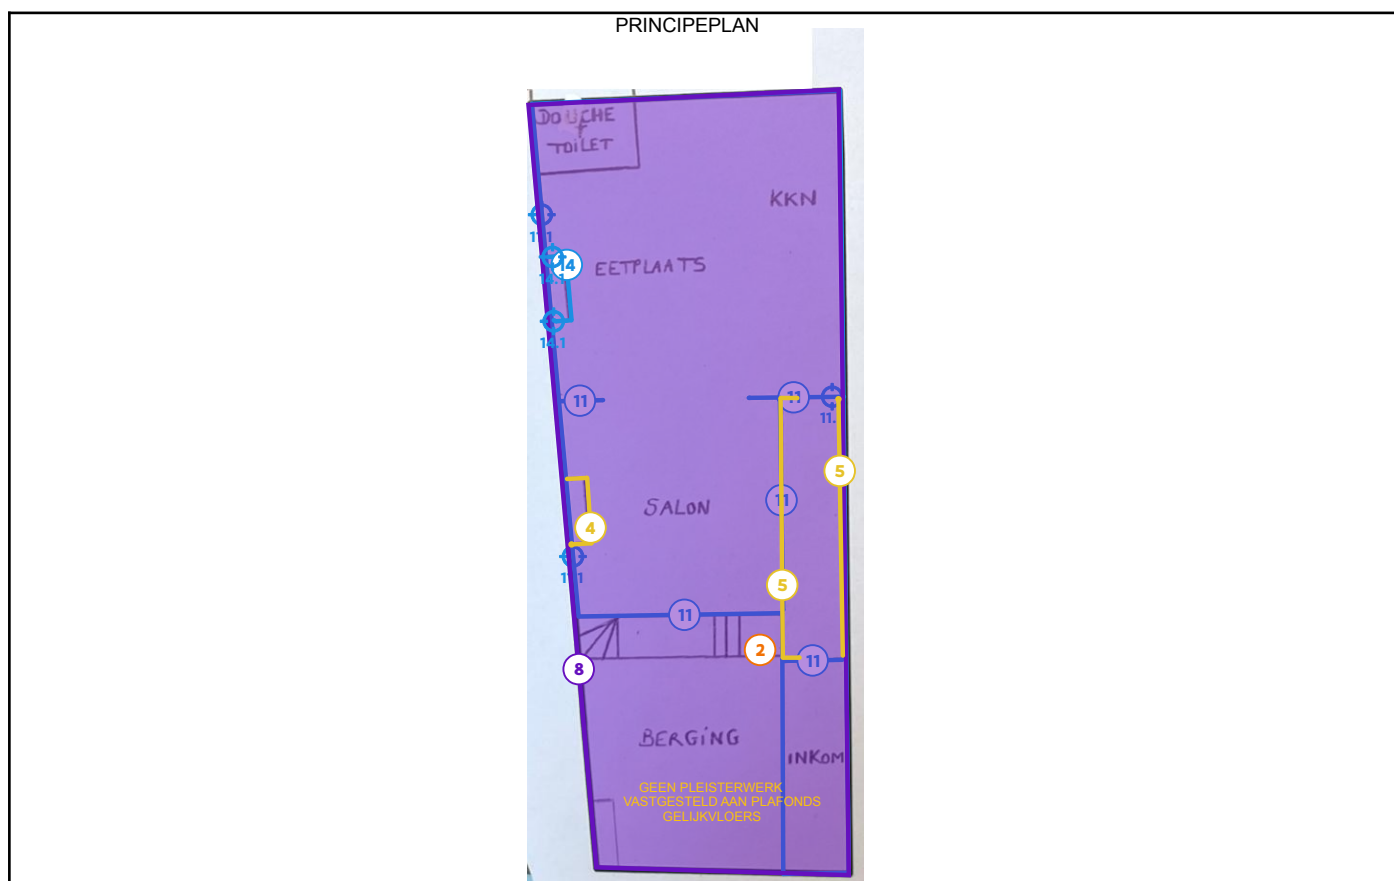
Plan 1.2: Gelijkvloers

Beschrijving	Type	Actie
2. Elektrische toepassingen in bakeliet in kelder(palier)	Asbestmateriaal	Verwijderen
4. Schouwbekleding in zithoek	Asbestmateriaal	Zorgvuldig beheren
5. Wandpanelen in achterste gedeelte inkomhal	Asbestmateriaal	Zorgvuldig beheren
8. Lijm betegeling	Advies	-
10. Plafonds	Advies	-
11. Pleisterwerk muren	Geen asbest	-
11.1 Code: M01	Mengmonster	-
14. Stuc techniek op schouw in keuken	Geen asbest	-

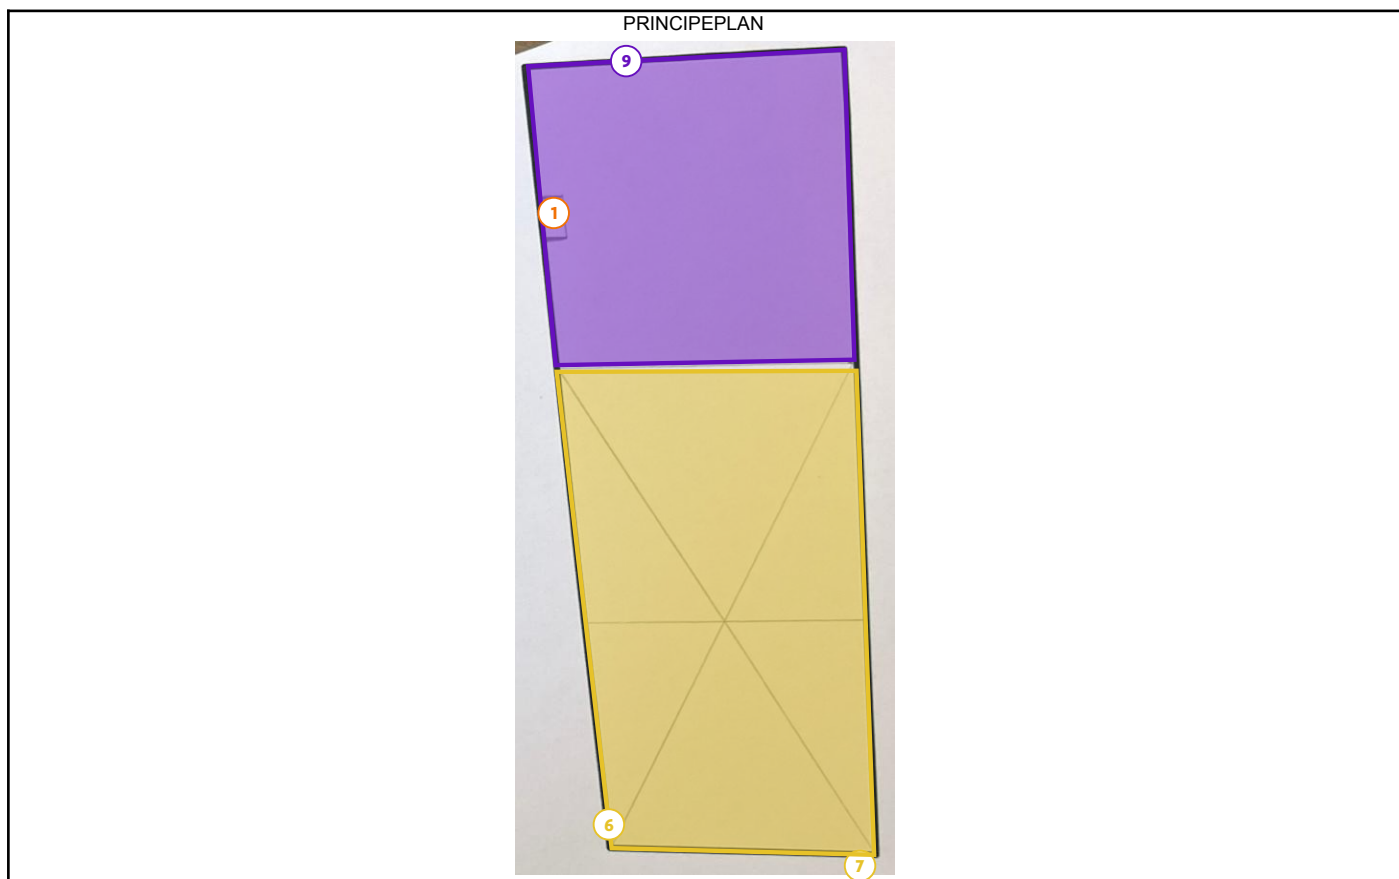
Plan 1.4: Daken

Beschrijving	Type	Actie
1. Schoorsteenbuis op plat dak uitbouw keuken	Asbestmateriaal	Verwijderen
6. Onderdak onder pannen woning	Asbestmateriaal	Zorgvuldig beheren
7. Elektrische verdeeldoos in bakeliet op voorgevel	Asbestmateriaal	Zorgvuldig beheren
9. Plat dakdichting uitbouw keuken	Advies	-

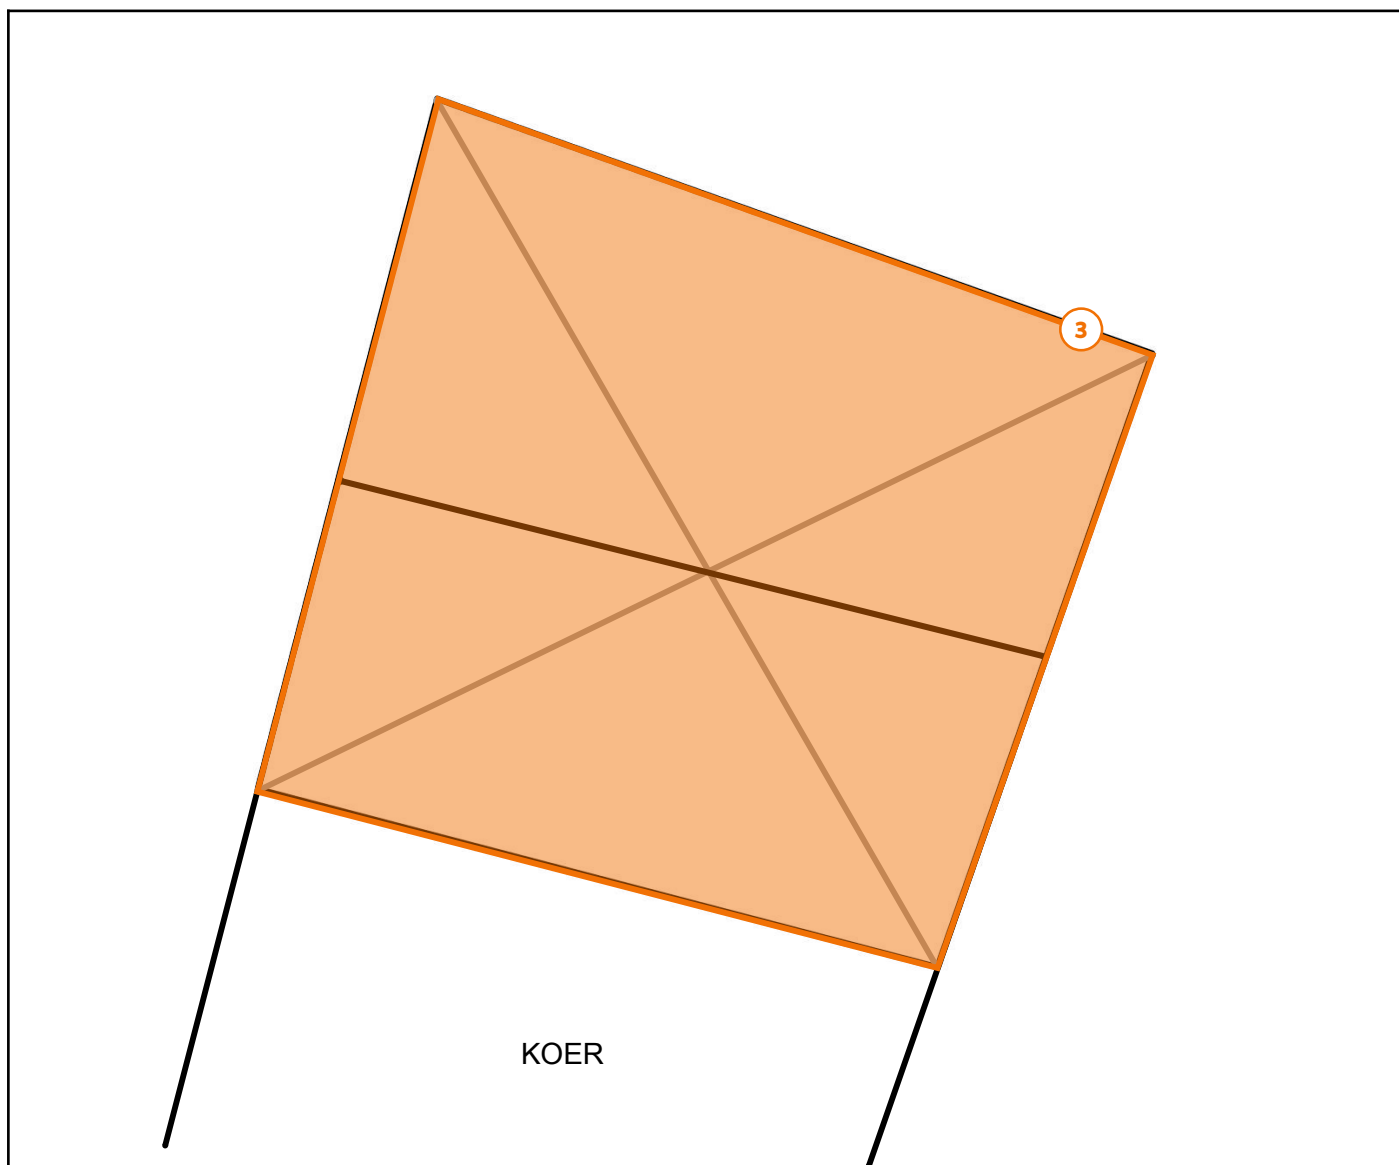
Plan 2.2: Bijgebouw dak

Beschrijving	Type	Actie
3. Onderdak onder pannen bijgebouw	Asbestmateriaal	Maatregelen nemen
