Asbestinventarisatetest

Maalse Steenweg 568, 8310 Brugge

Attestnummer : 20230830-000124.000

Uitgegeven op : 30.08.2023

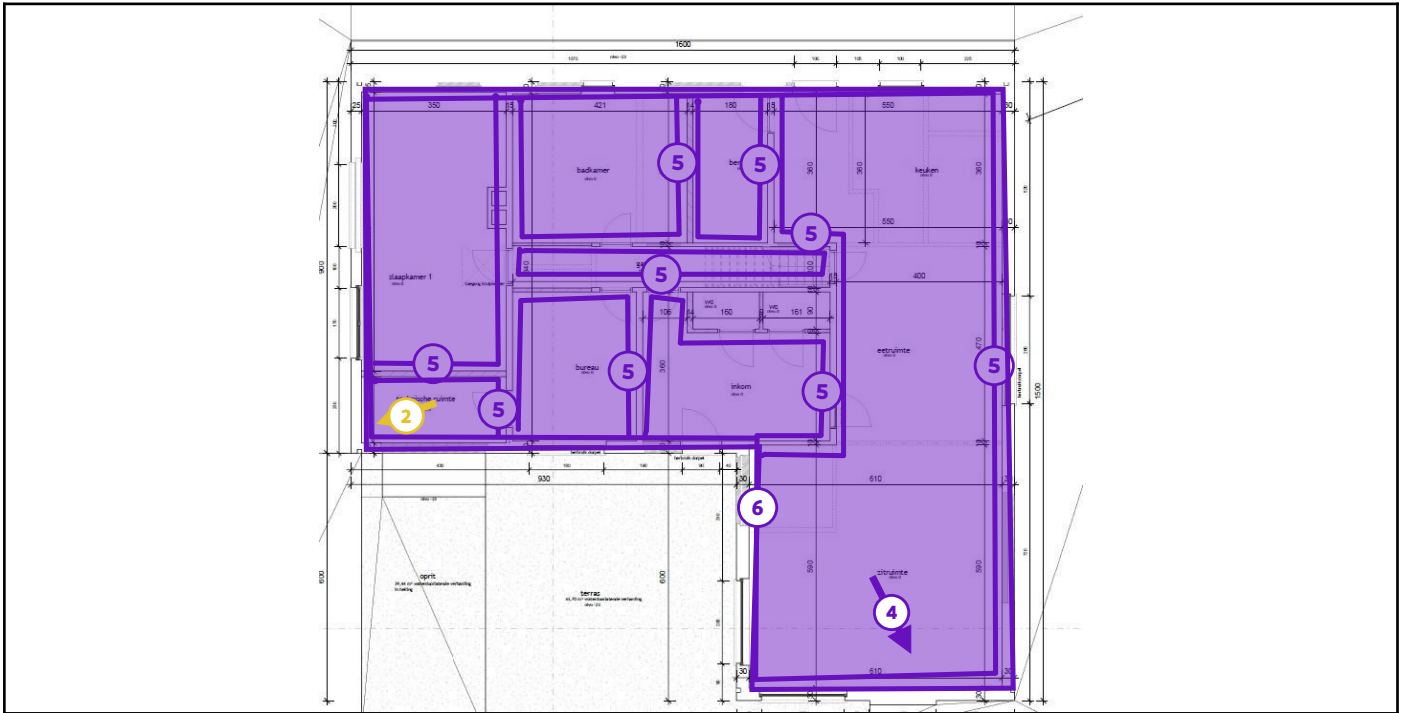
Plan 1.1: Gelijkvloers

Beschrijving	Type	Actie
2. Elektrische bakelieten behuizing in berging	Asbestmateriaal	Zorgvuldig beheren
4. Koord kachel living	Advies	-
5. Pleisterwerk muren (niet aanwezig)	Advies	-
6. Pleisterwerk plafonds (niet aanwezig)	Advies	-

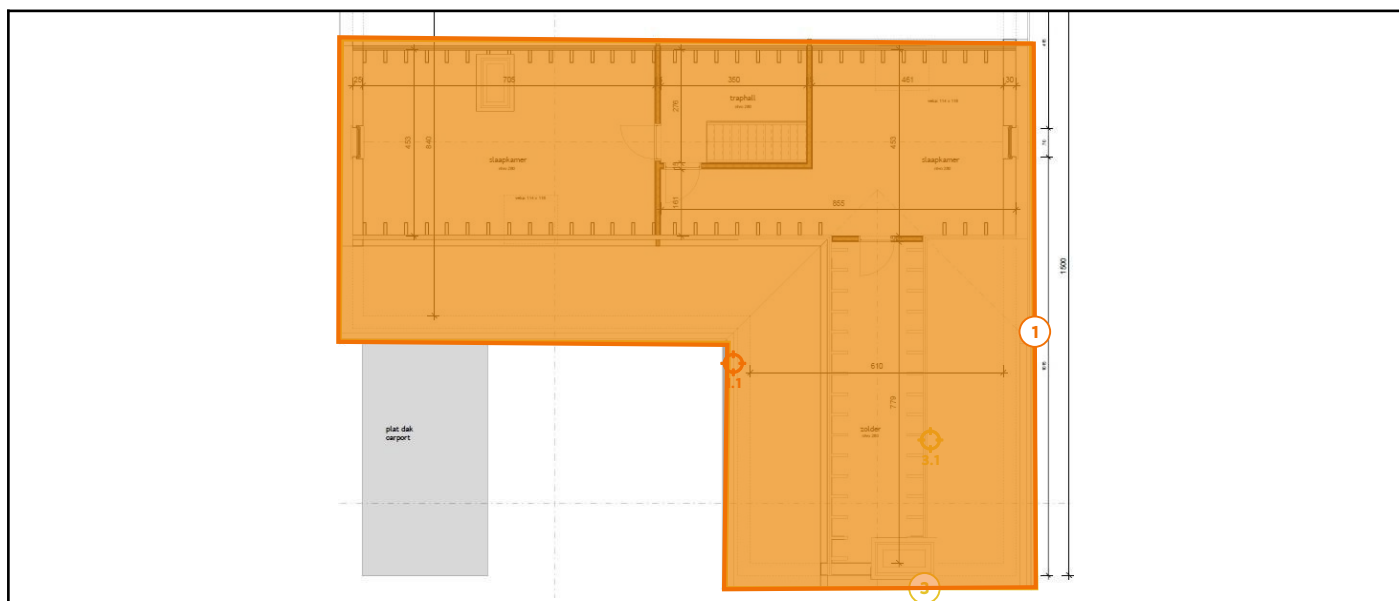
Plan 1.2: Verdieping

Beschrijving	Type	Actie
1. Leien dak	Asbestmateriaal	Verwijderen
1.1 Code: M2	Puntmonster	-
3. Onderdak	Asbestmateriaal	Zorgvuldig beheren
3.1 Code: M1	Puntmonster	-
