Asbestinventarisatetest

Rond den Heerdstraat 13, 8000 Brugge

Attestnummer : 20240222-000513.000

Uitgegeven op : 22.02.2024

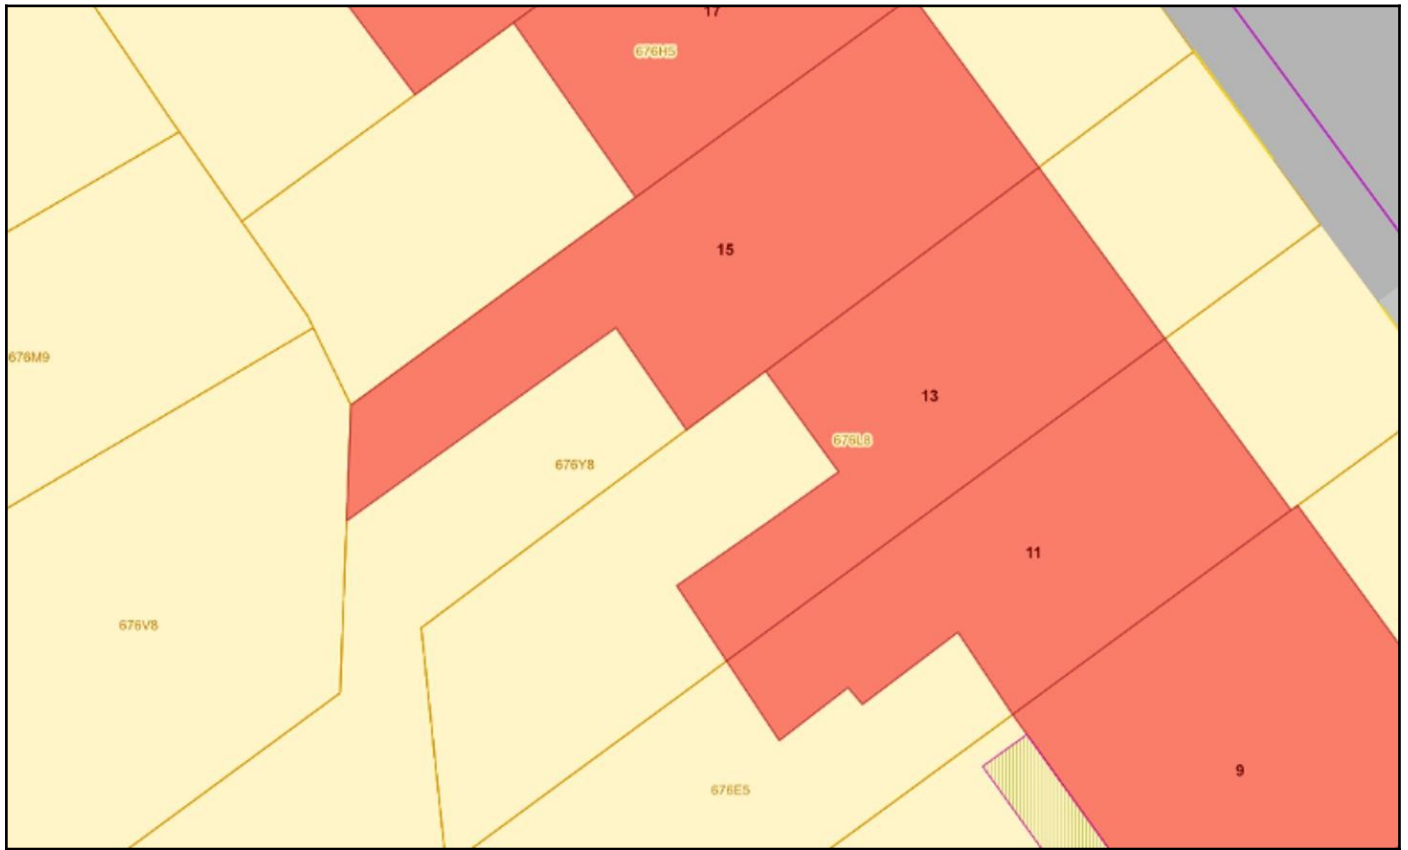
Plan 2.1: Vaststellingen buiten de constructies

- 0 Asbestmaterialen
- 0 Roerende goederen
- 0 Puin, steenslag, (water)bodem
- 0 Geen asbest
