# Asbestinventarisatetest

Wilgenlaan 1, 8610 Kortemark

Attestnummer : 20240122-000030.000

Uitgegeven op : 22.01.2024

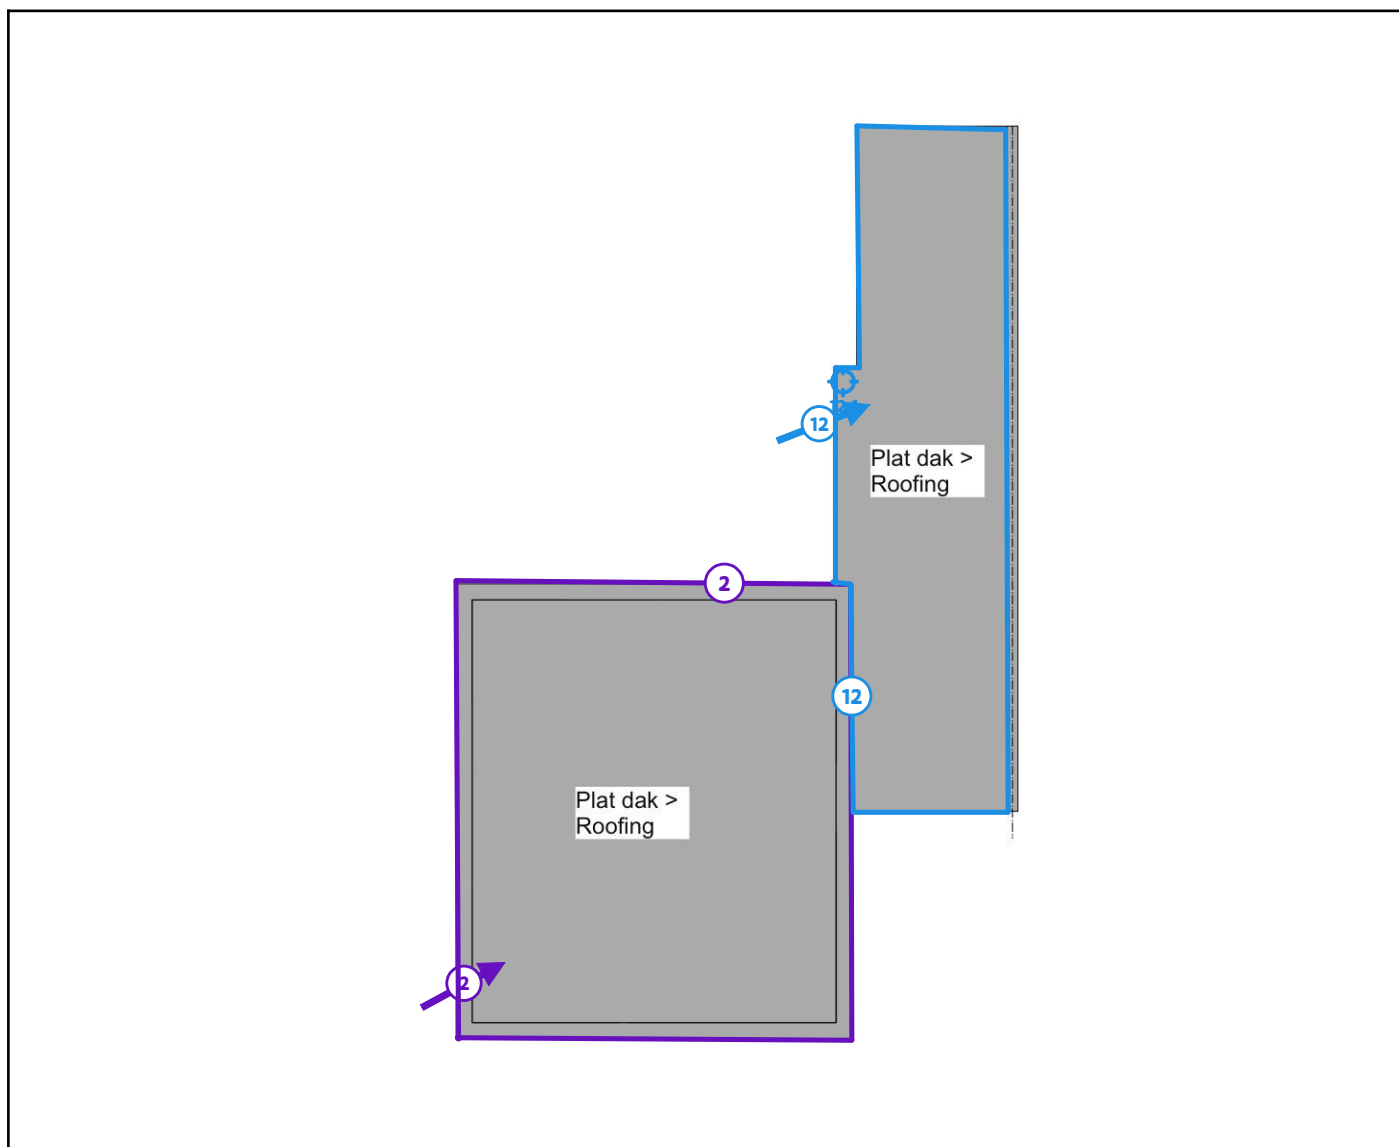
# Plan 1.1: Dakplan

Beschrijving	Type	Actie
2. Plat dak < roofing	Beperking	-
12. Dakbedekking van roofing > garage	Geen asbest	-
12.1 Code: MM04	Puntmonster	-

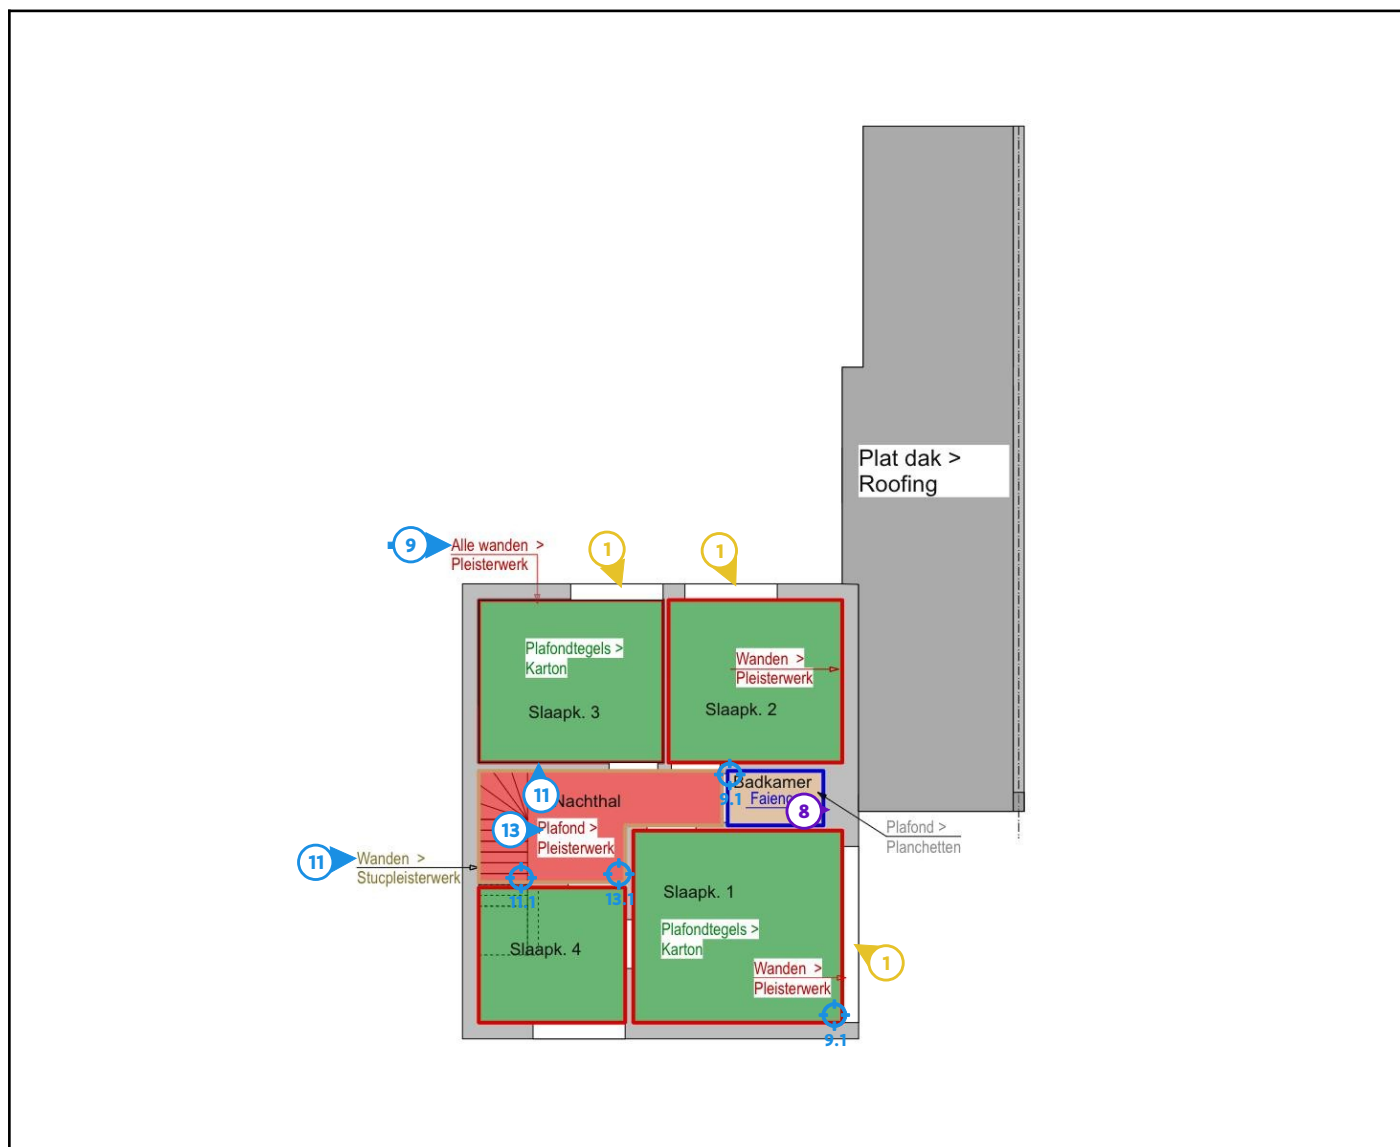
## Plan 1.2: Verdieping plafond & wanden

Beschrijving	Type	Actie
1. Plaat type Glasal in schrijnwerk	Asbestmateriaal	Zorgvuldig beheren
8. Tegellijm faience badkamer	Advies	-
9. Pleisterwerk wanden	Geen asbest	-
9.1 Code: MM05	Mengmonster	-
11. Stucpleisterwerk wanden > inkom, vestiaire en nachthal	Geen asbest	-

11.1 Code: MM01	Mengmonster	-
13. Pleisterwerk plafonds	Geen asbest	-
13.1 Code: MMO2	Mengmonster	-

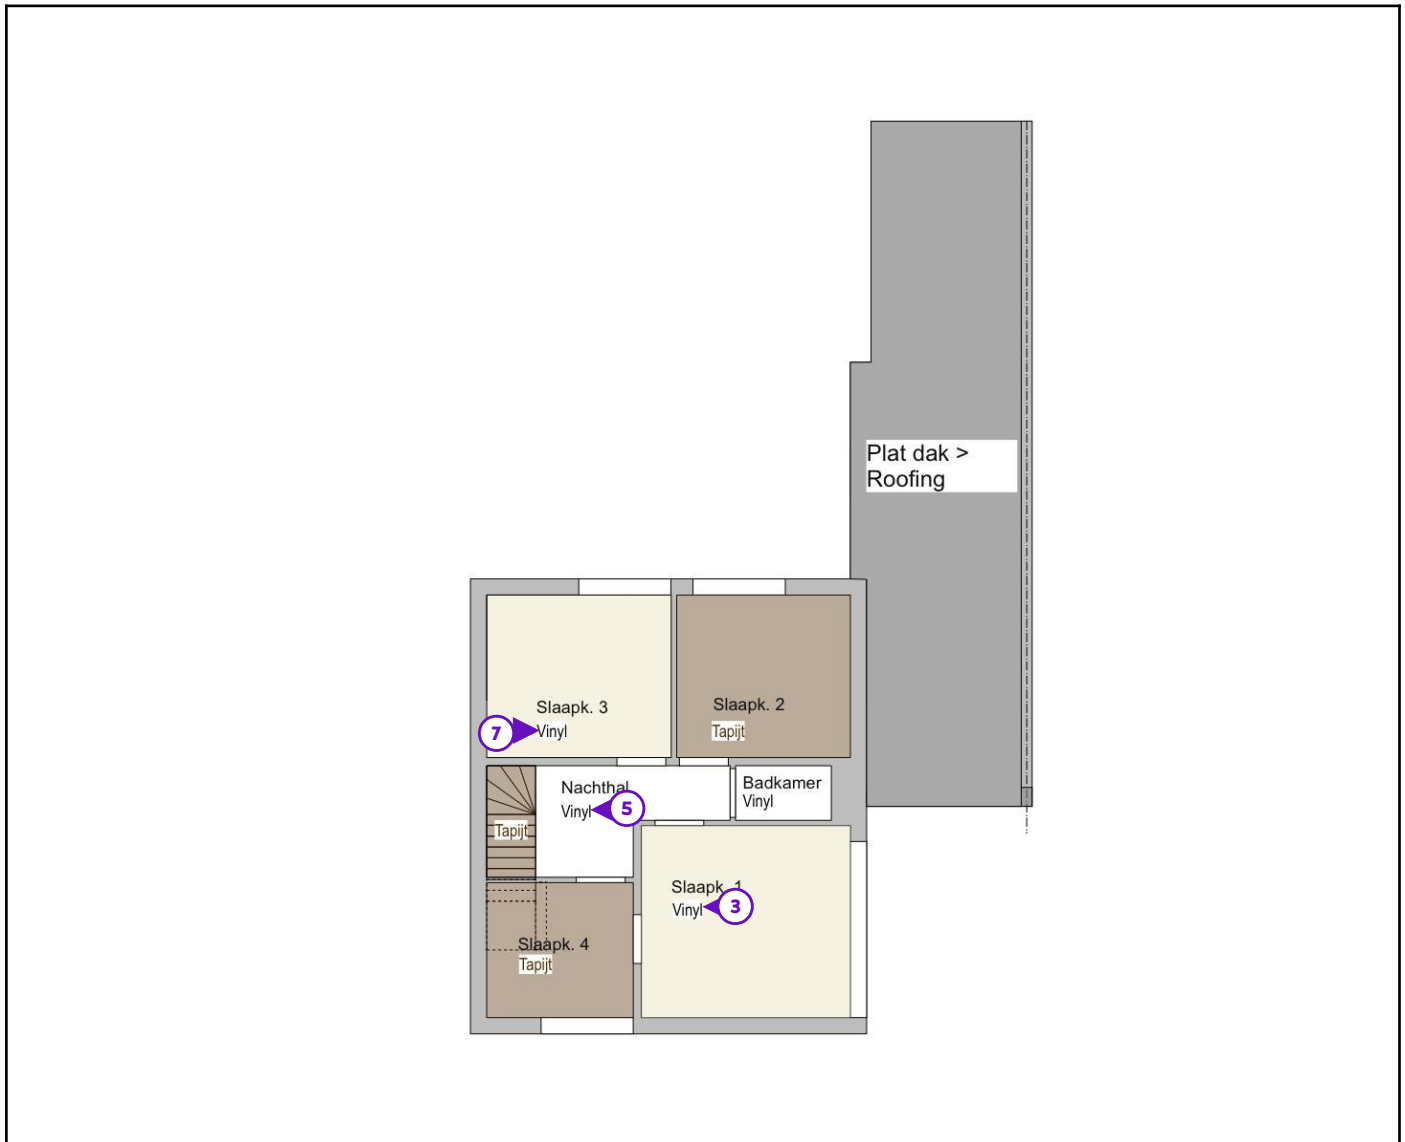
## Plan 1.3: Verdieping vloeren

Beschrijving	Type	Actie
3. Vinylzeil slaapk 1 voorgevel > niet asbestverdacht	Advies	-
5. Vinylzeil nachthal > niet asbestverdacht	Advies	-
7. Vinylzeil slaapk 3 achtergevel > niet asbestverdacht	Advies	-

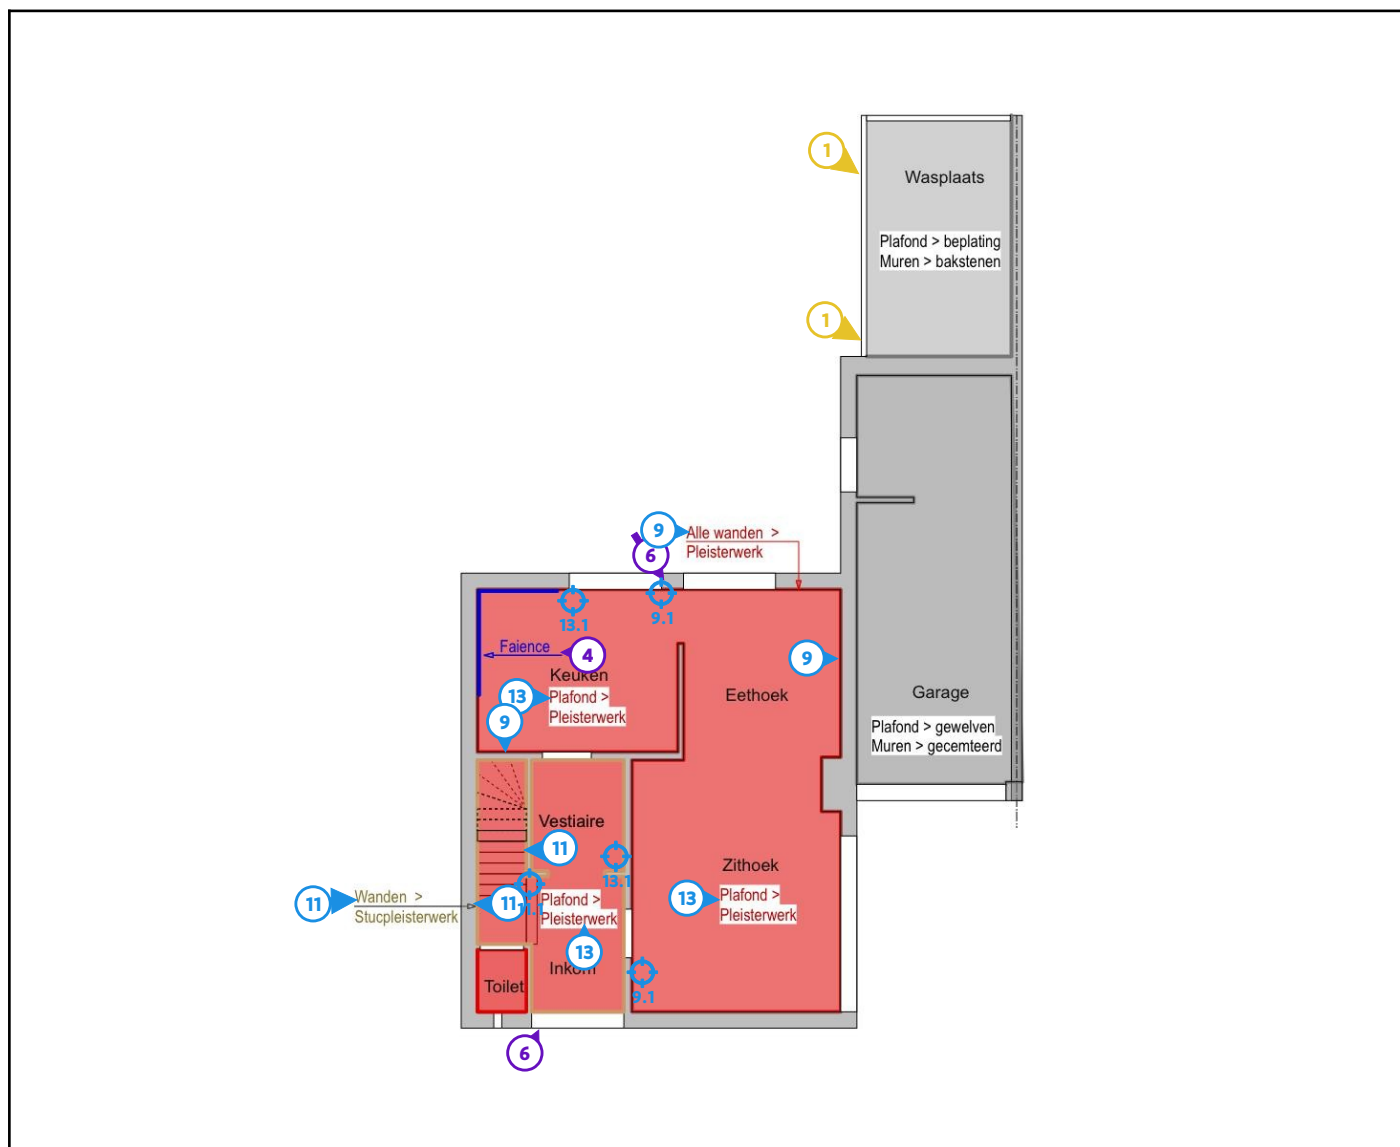
## Plan 1.4: Gelijkvloers Wanden & plafonds

Beschrijving	Type	Actie
1. Plaat type Glasal in schrijnwerk	Asbestmateriaal	Zorgvuldig beheren
4. Tegellijm faience keuken	Advies	-
6. Silicone tussen ramen en gevelmetselwerk	Advies	-
9. Pleisterwerk wanden	Geen asbest	-
9.1 Code: MM05	Mengmonster	-

11. Stucpleisterwerk wanden > inkom, vestiaire en nachthal	Geen asbest	-
11.1 Code: MM01	Mengmonster	-
13. Pleisterwerk plafonds	Geen asbest	-
13.1 Code: MMO2	Mengmonster	-

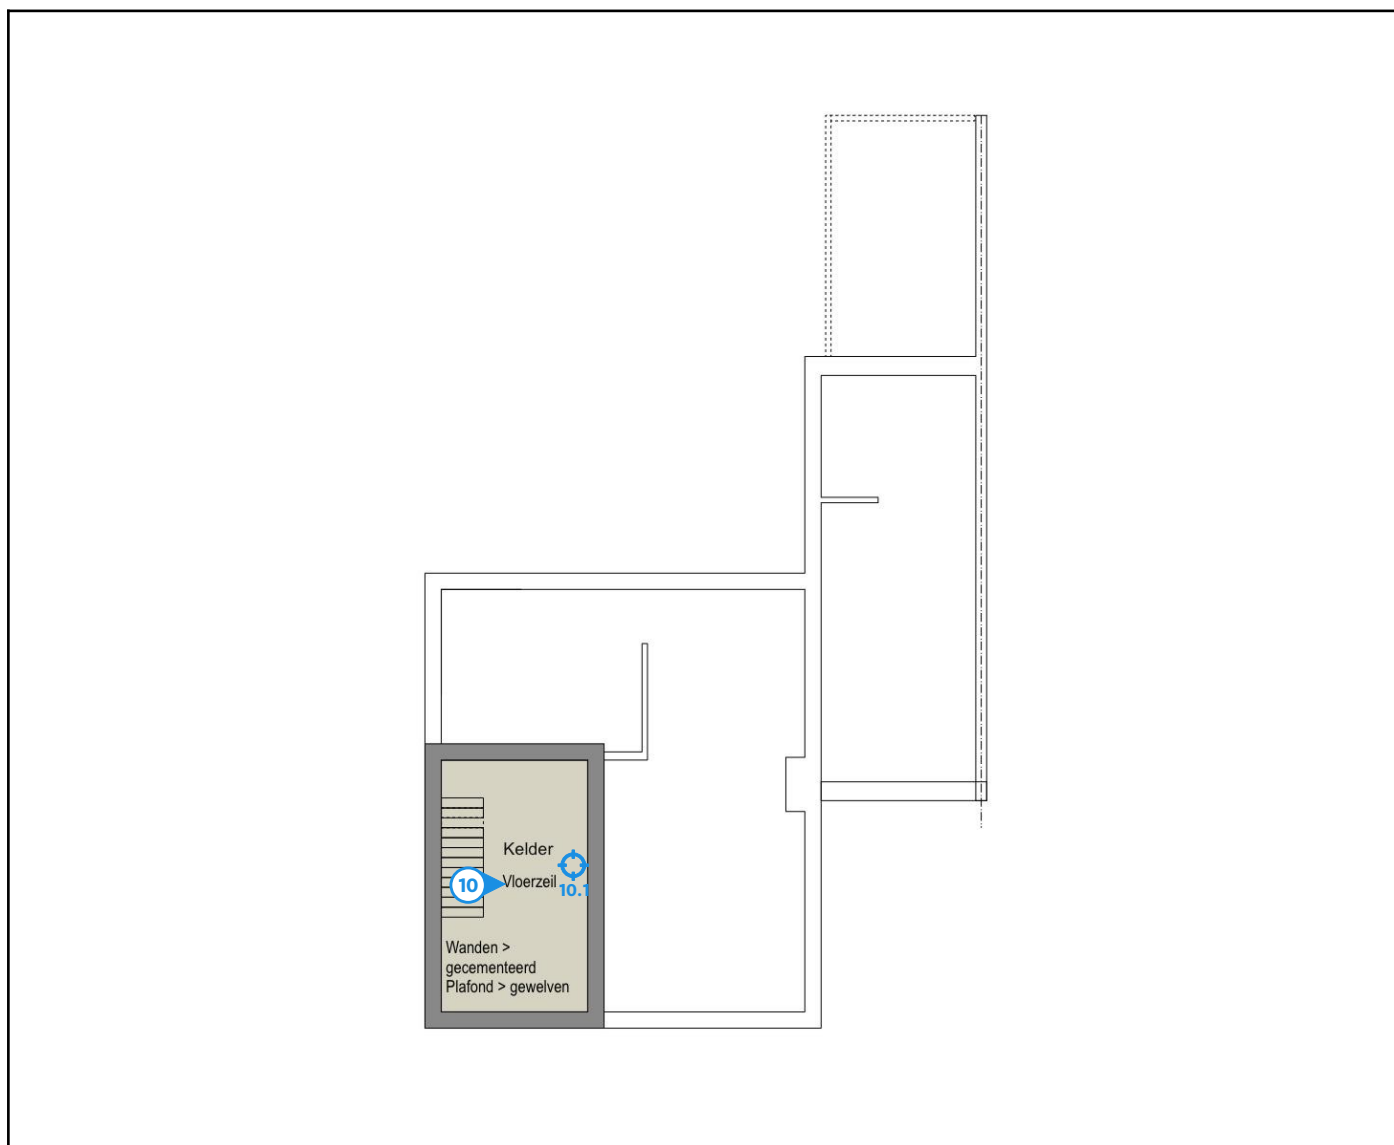
## Plan 1.6: Kelder

Beschrijving	Type	Actie
10. Vloerzeil kelder	Geen asbest	-
10.1 Code: MM03	Puntmonster	-
