# Asbestinventarisatetest

Vierwegstraat 163, 8800 Roeselare

Attestnummer : 20240307-000436.000

Uitgegeven op : 07.03.2024

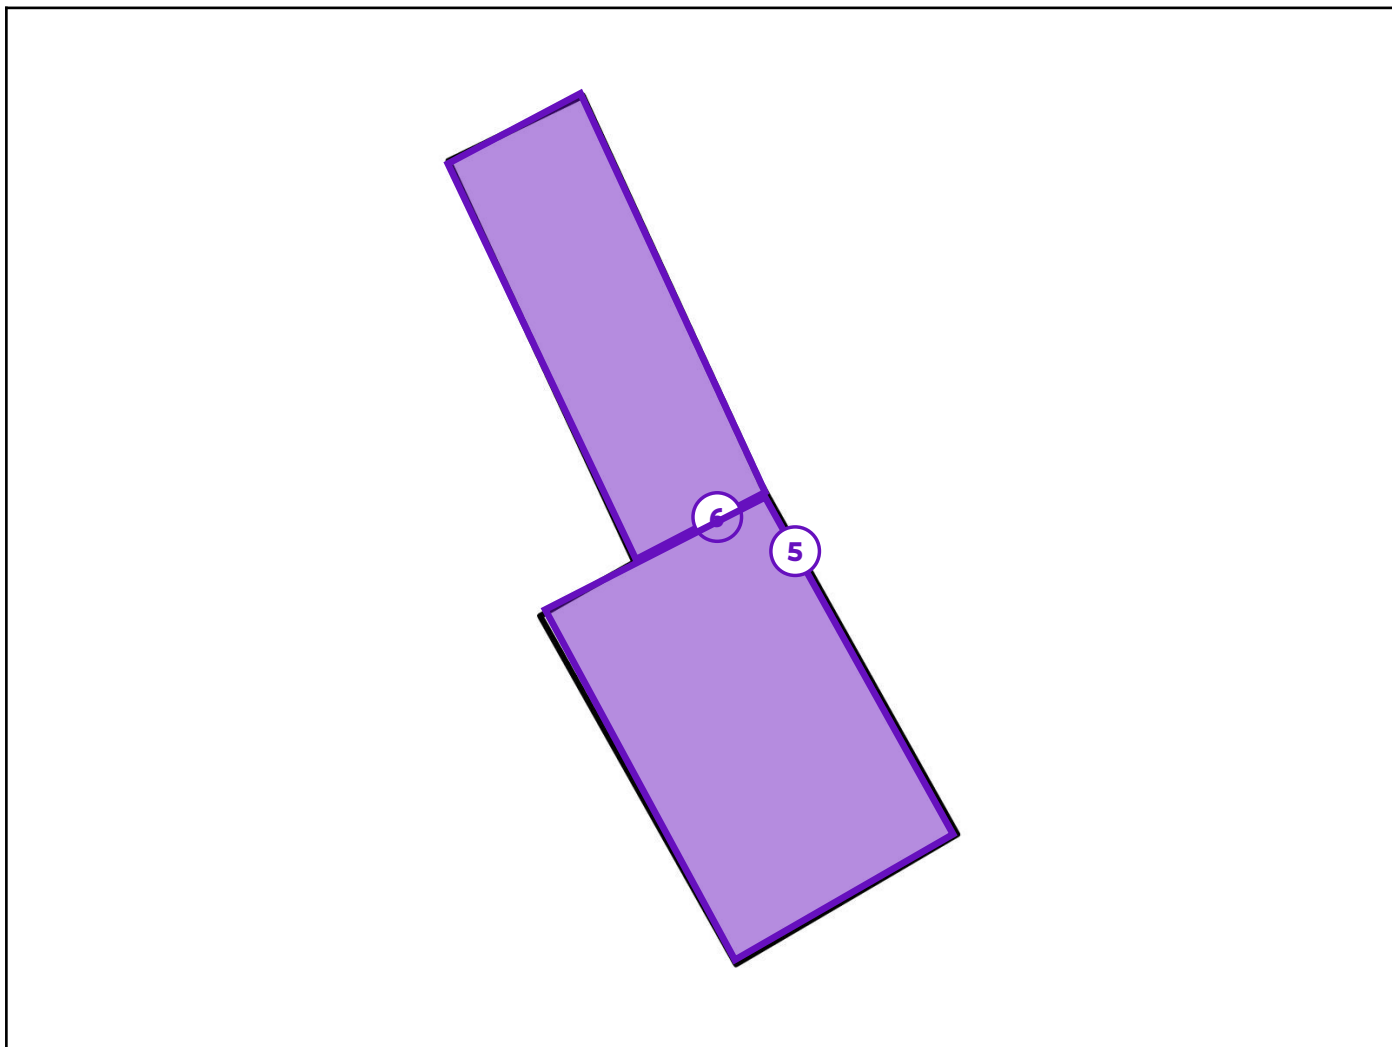
## Plan 1.1: Hoofdgebouw plan

Beschrijving	Type	Actie
5. Onderdak niet zichtbaar - binnenzijde	Advies	-
6. Terras bankirai en EPDM	Advies	-

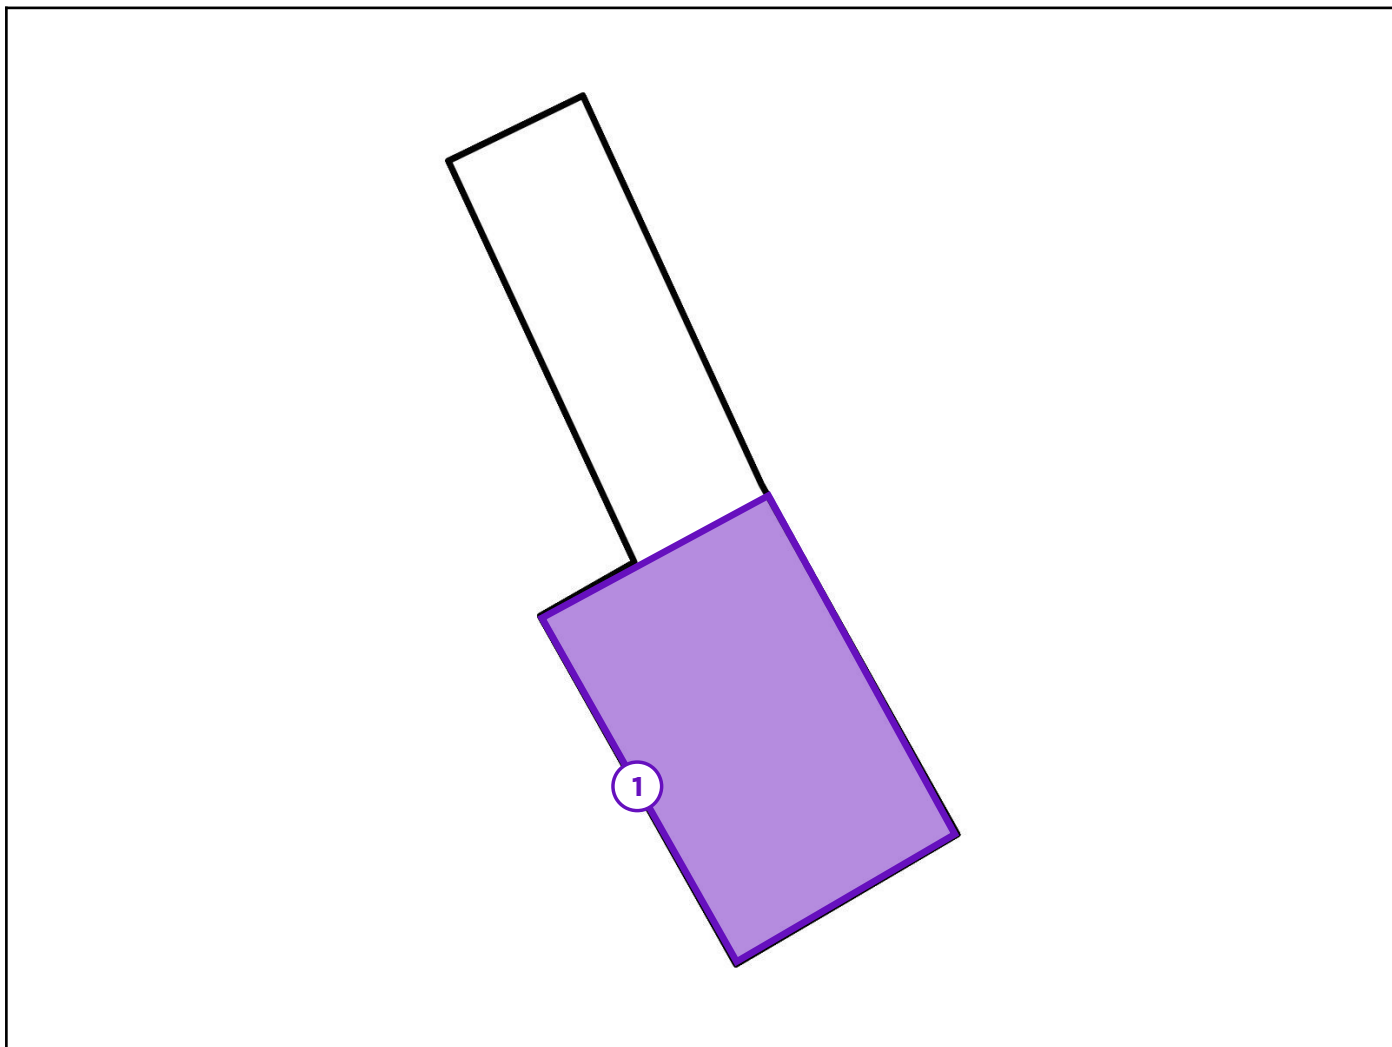
## Plan 1.2: Hoofdgebouw plan

Beschrijving	Type	Actie
1. Onderdak moeilijk zichtbaar	Beperking	-

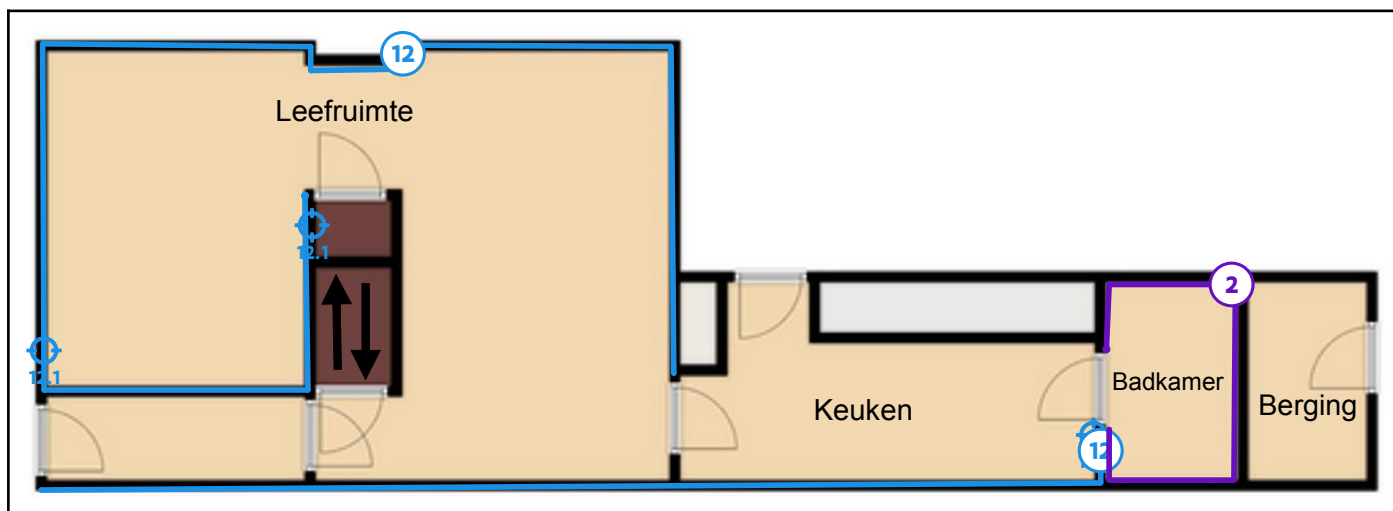
## Plan 1.3: Gelijkvloers

Beschrijving	Type	Actie
2. Wandtegels badkamer gelijkvloers	Advies	-
12. Pleisterwerk muren	Geen asbest	-
12.1 Code: Staal 1	Mengmonster	-

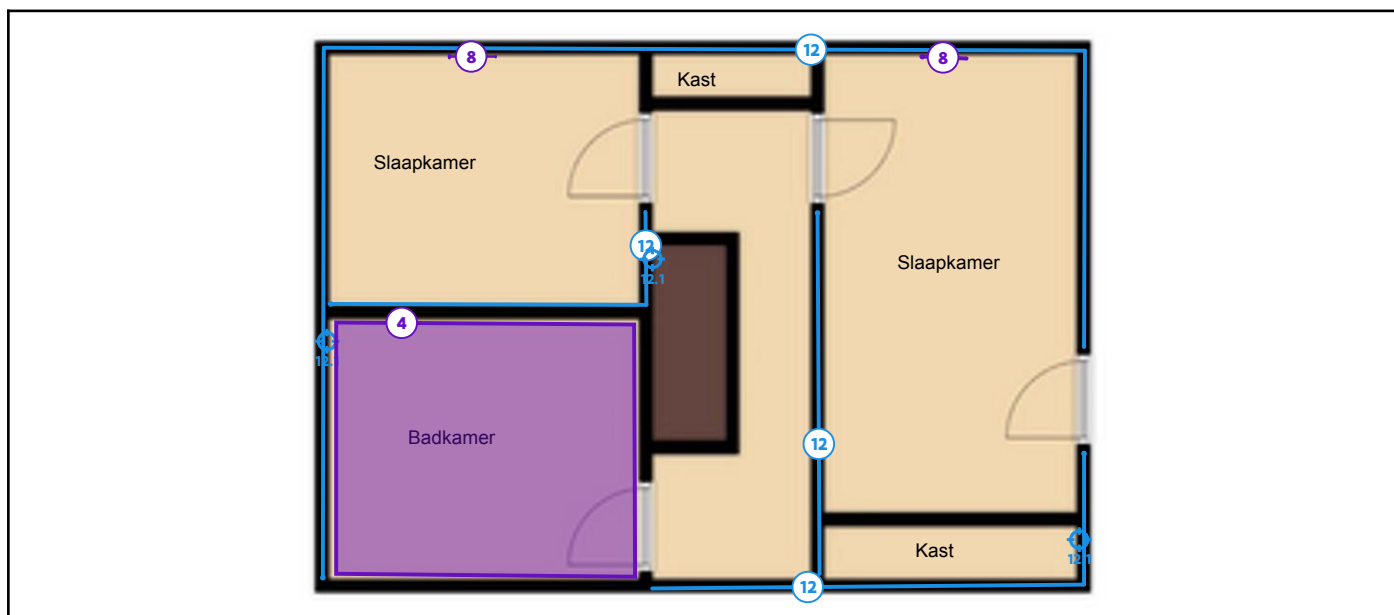
## Plan 1.4: 1ste verdiep

Beschrijving	Type	Actie
4. Badkamer	Advies	-
8. Metalen schouwluikje	Advies	-
12. Pleisterwerk muren	Geen asbest	-
12.1 Code: Staal 1	Mengmonster	-

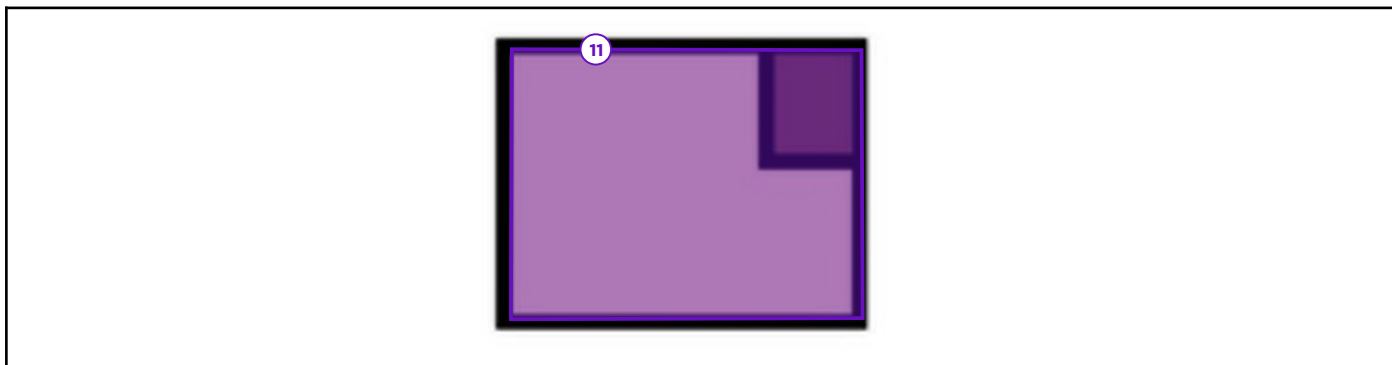
## Plan 1.6: Kelder

Beschrijving	Type	Actie
11. Kelder	Advies	-

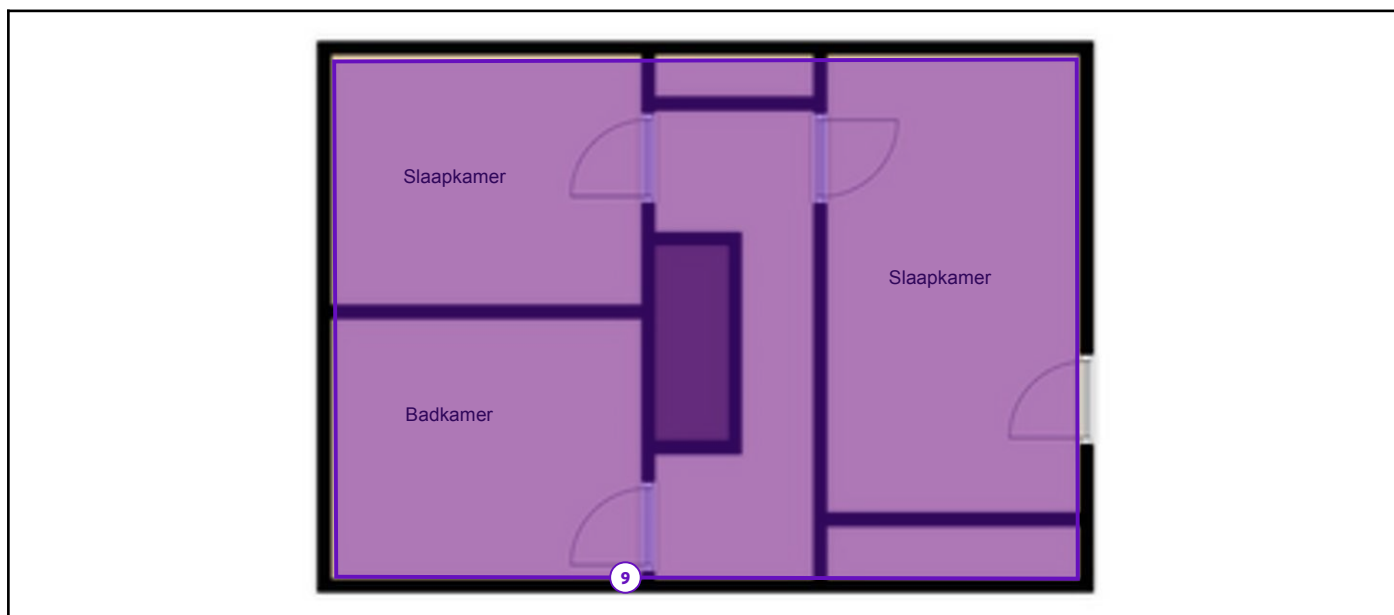
## Plan 1.7: 1ste Verdiep Plafond

Beschrijving	Type	Actie
9. 1ste verdiep Plafond houten latten	Advies	-

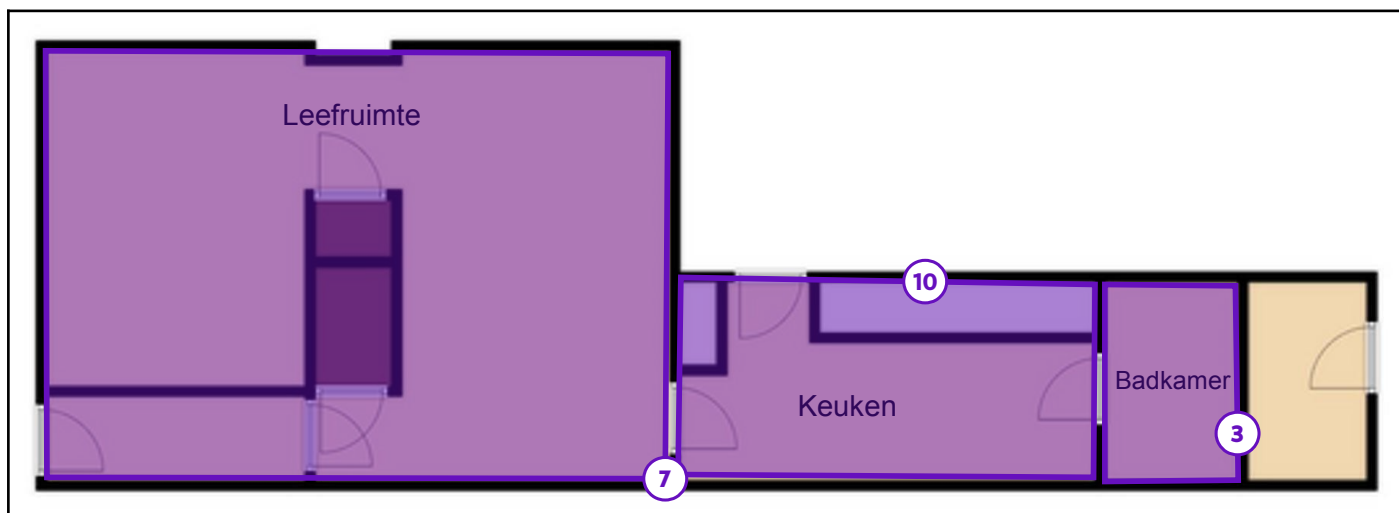
## Plan 1.8: Gelijkvloers Plafond

Beschrijving	Type	Actie
3. Plafond badkamer pvc platen	Advies	-
7. Plafond gelijkvloers houten latten	Advies	-
10. Keuken plafond gyproc	Advies	-
