Asbestinventarisatetest

Iepersestraat 85, 8800 Roeselare

Attestnummer : 20230821-000257.000

Niet-asbestveilig

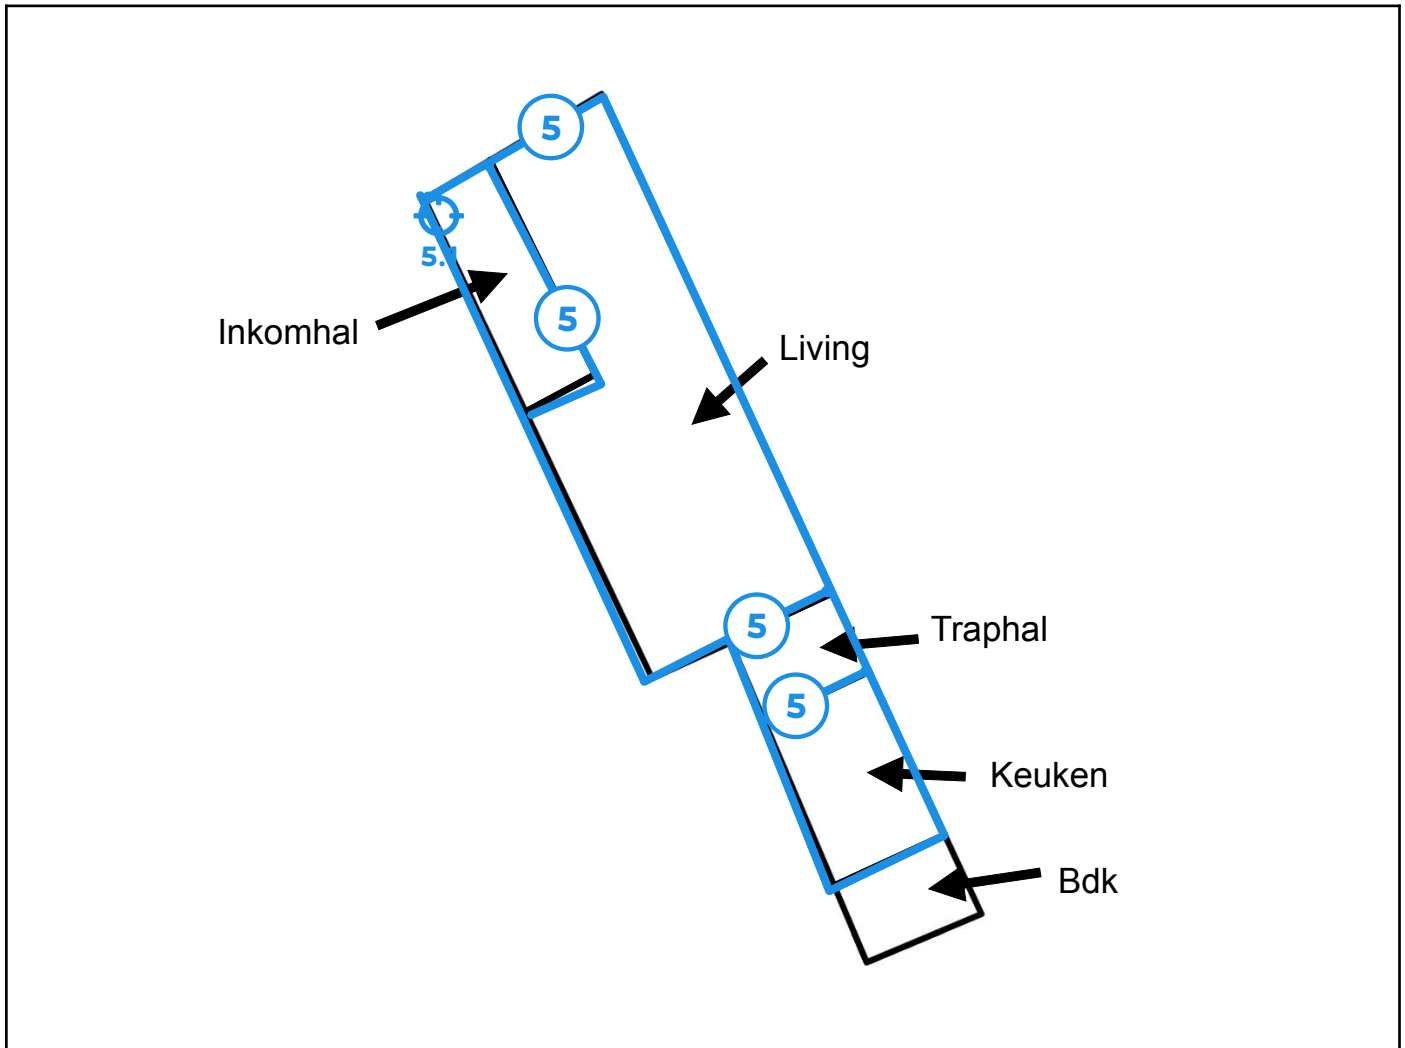
Plan 1.2: Woning plan (gelijkvloers)

Beschrijving	Type	Actie
5. Pleisterwerk muren	Geen asbest	-
5.1 Code: MM1	Mengmonster	-

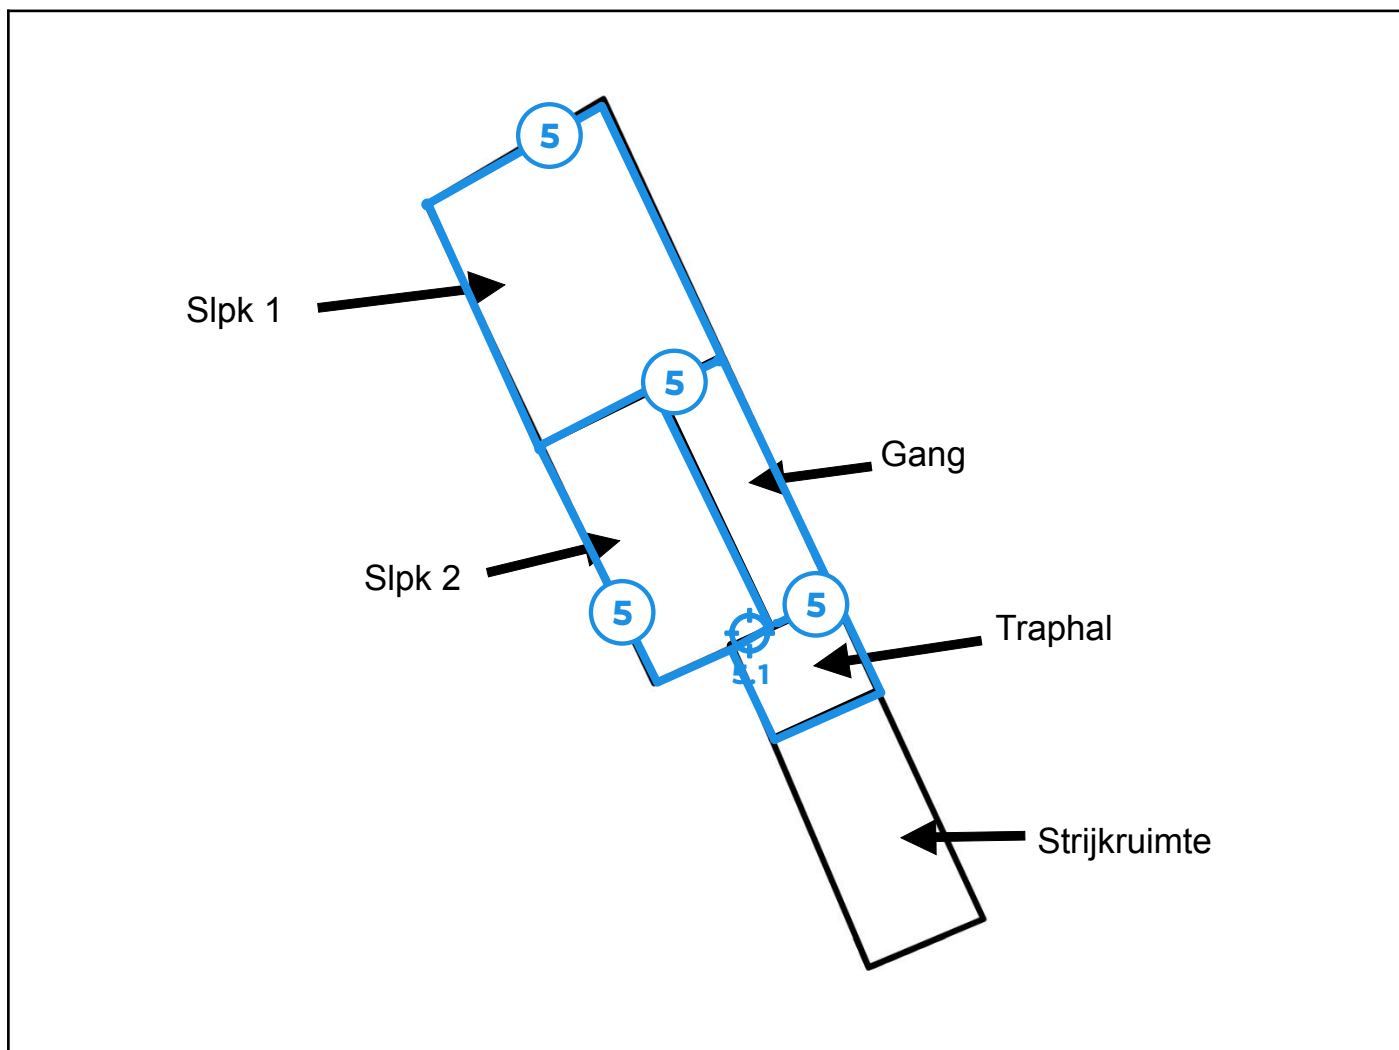
Plan 1.3: Woning plan (eerste verdieping)

Beschrijving	Type	Actie
5. Pleisterwerk muren	Geen asbest	-
5.1 Code: MM1	Mengmonster	-

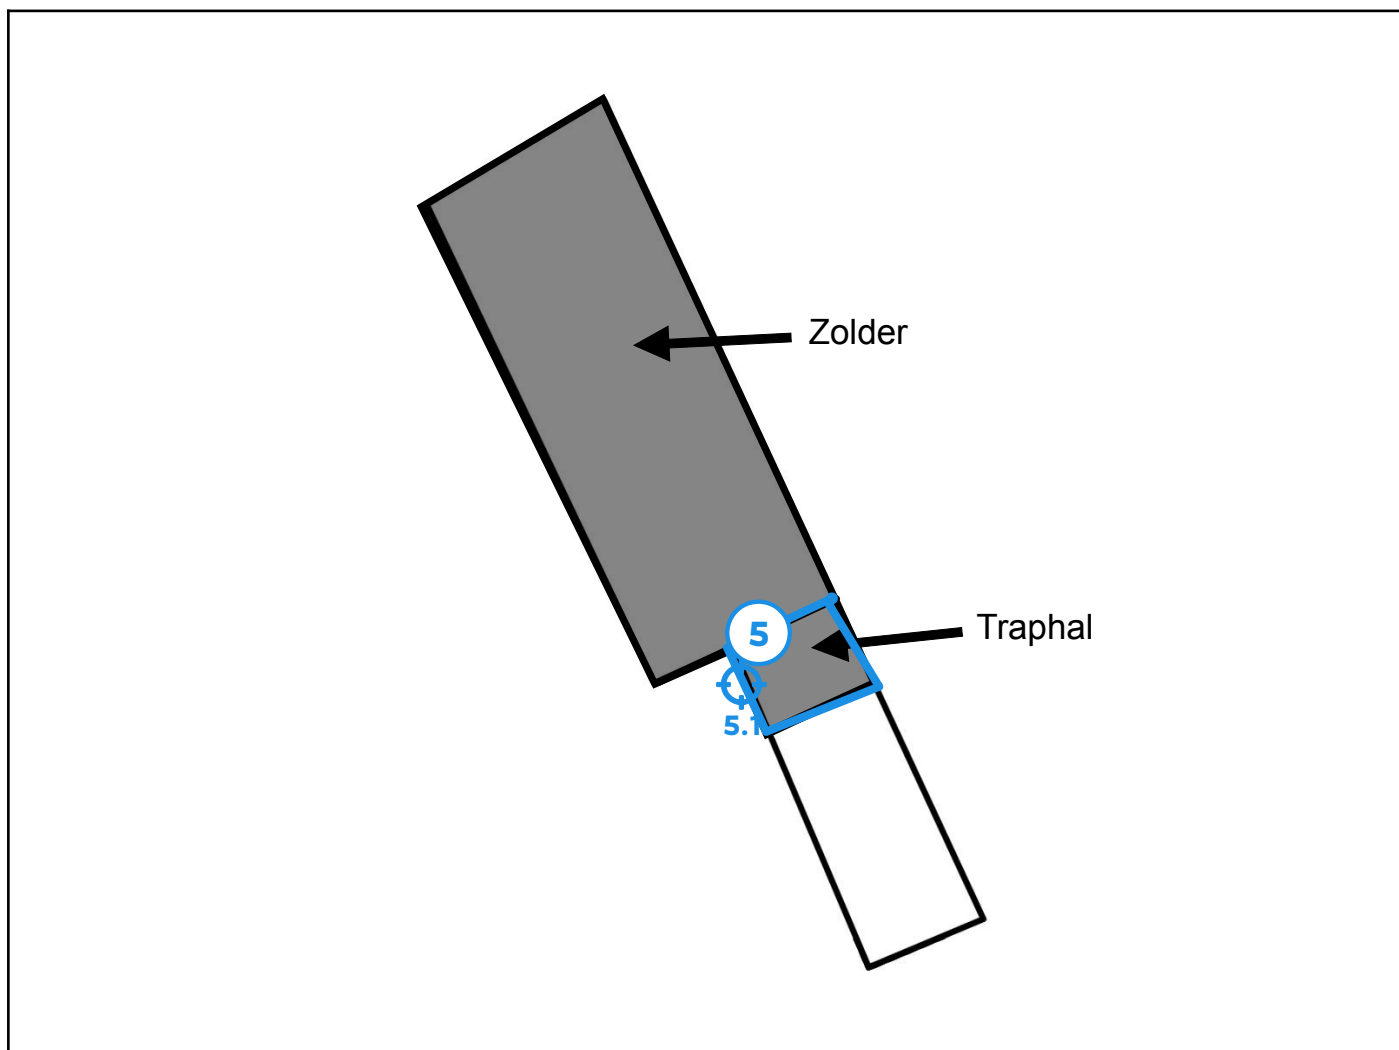
Plan 1.4: Woning plan (zolder)

Beschrijving	Type	Actie
5. Pleisterwerk muren	Geen asbest	-
5.1 Code: MM1	Mengmonster	-
