Asbestinventarisatetest

Dokter Delbekestraat 14, 8800 Roeselare

Attestnummer : 20240605-000257.000

Uitgegeven op : 05.06.2024

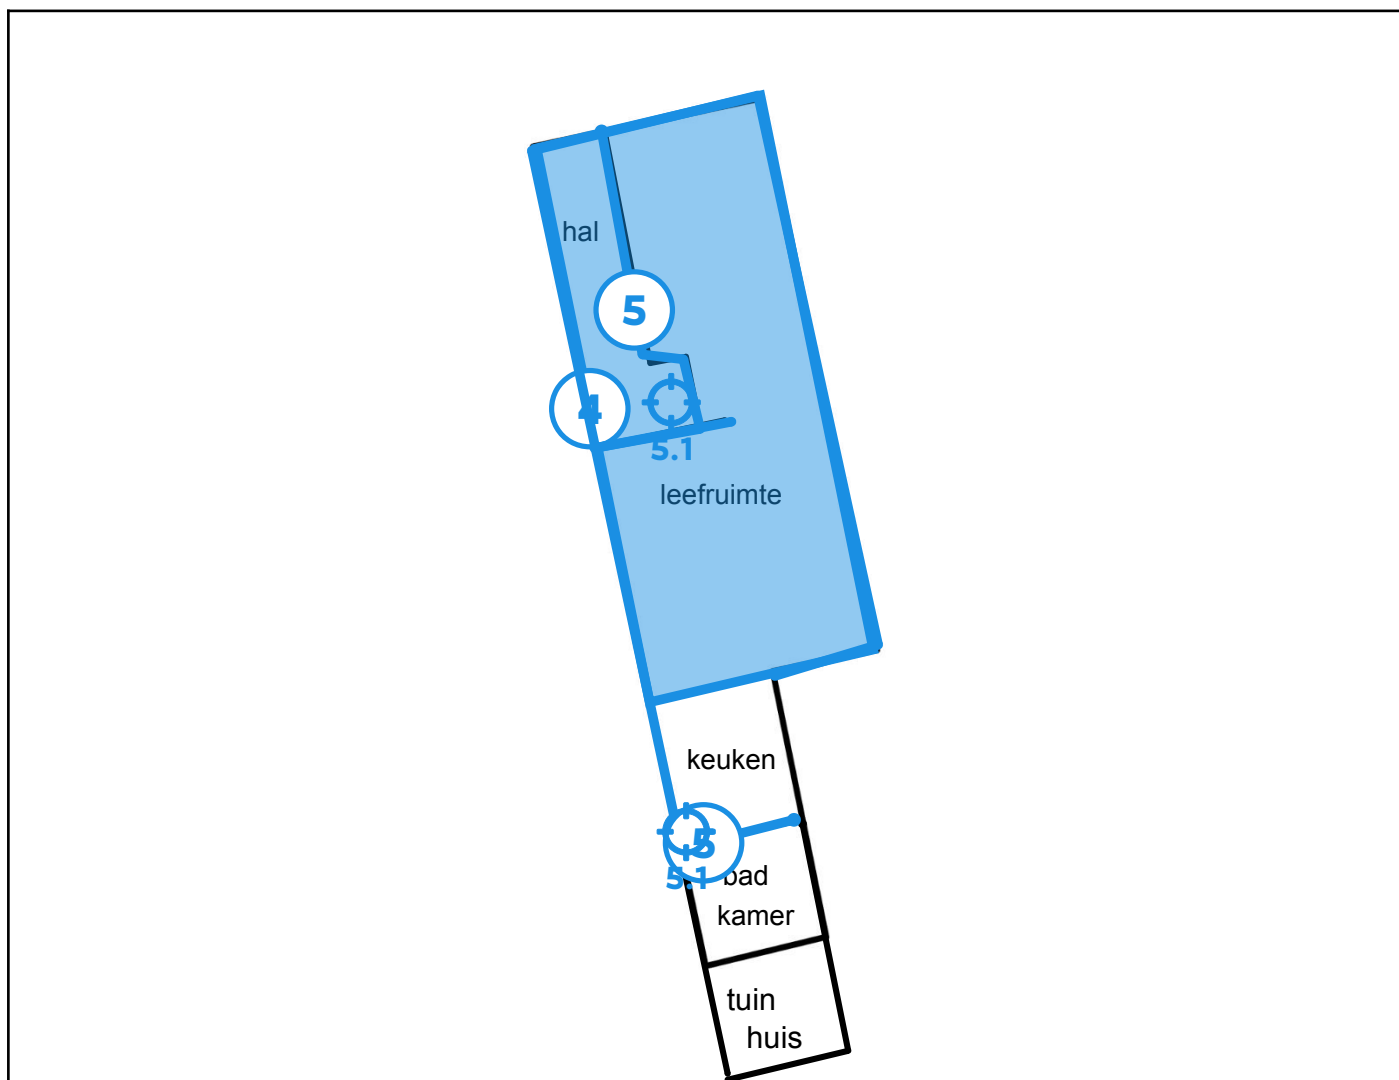
Plan 1.2: gelijkvloers

Beschrijving	Type	Actie
4. pleister plafond	Geen asbest	-
5. pleister wand	Geen asbest	-
5.1 Code: 5	Mengmonster	-

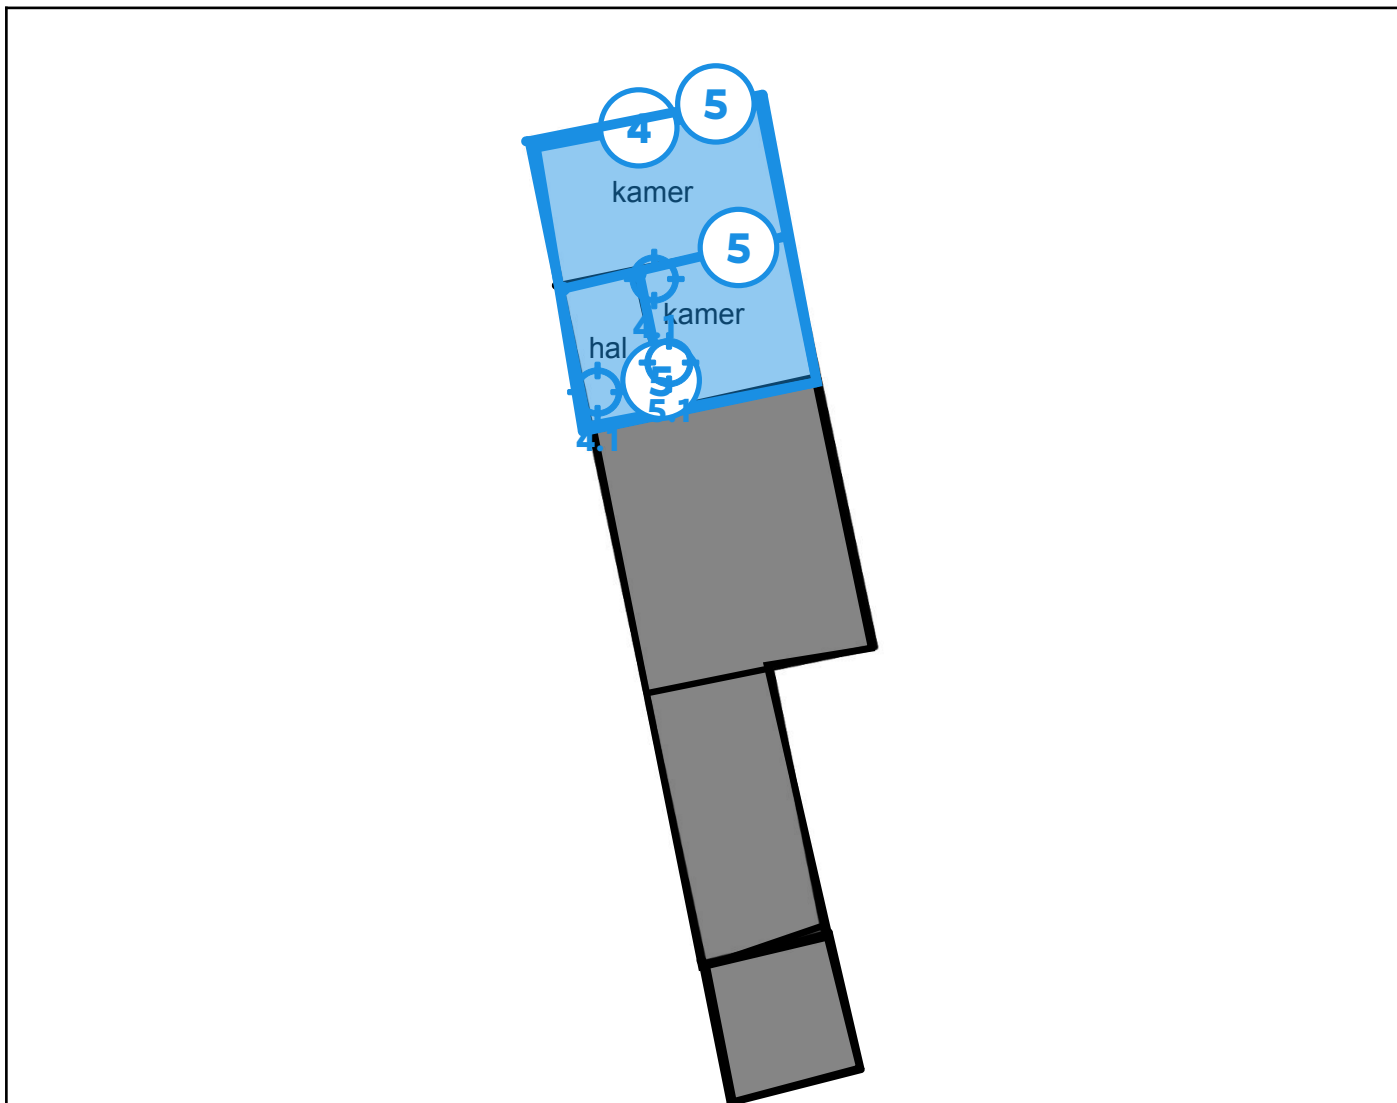
Plan 1.3: verdiep 1

Beschrijving	Type	Actie
4. pleister plafond	Geen asbest	-
4.1 Code: 3	Mengmonster	-
5. pleister wand	Geen asbest	-
5.1 Code: 5	Mengmonster	-
