Asbestinventarisatetest

Emiel Welvaertstraat 7, 8020 Oostkamp

Attestnummer : 20240629-000065.000

Uitgegeven op : 29.06.2024

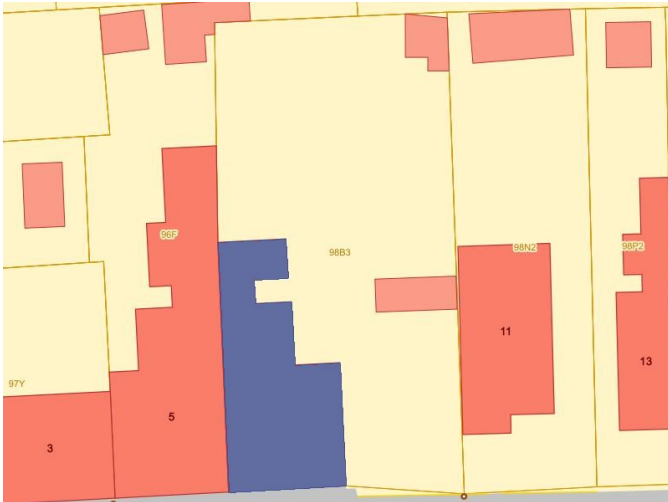
Zone 1: Hoofdgebouw

- 2 Asbestmaterialen**
- 0 Beperkingen
- 0 Uitsluitingen
- 1 Roerende goederen**
- 0 Puin, steenslag, (water)bodem
- 0 Adviezen
- 4 Geen asbest**

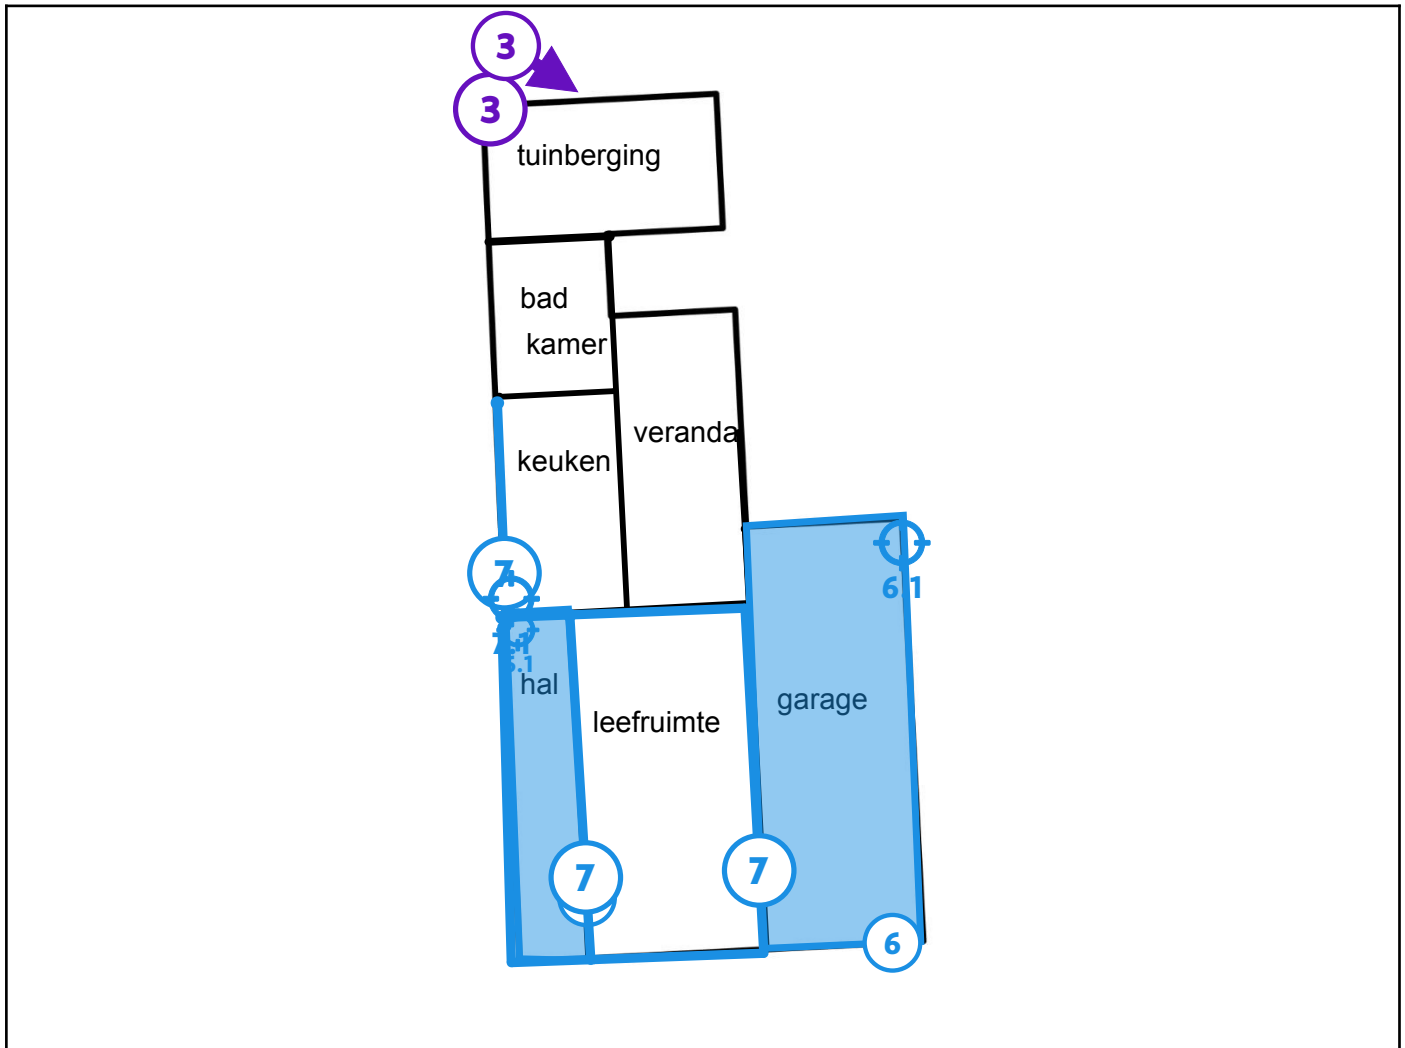
Plan 1.1: grondplan

Beschrijving	Type	Actie
3. bloembak	Roerend goed	-
6. pleister plafond	Geen asbest	-
6.1 Code: 1	Mengmonster	-
7. pleister wand	Geen asbest	-
7.1 Code: 5	Mengmonster	-

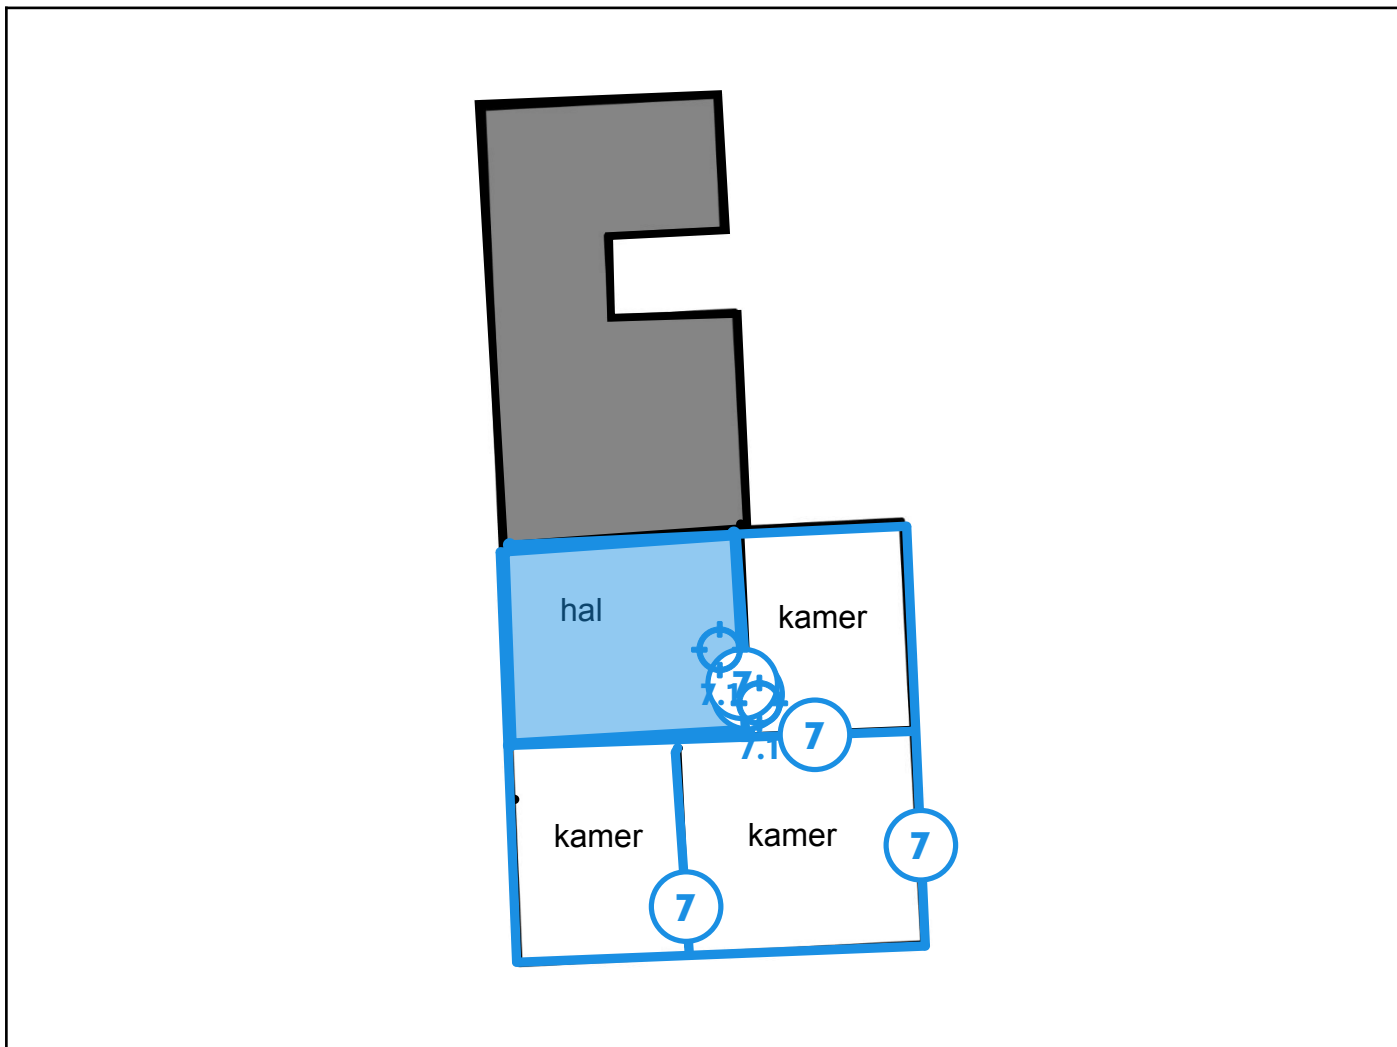
Plan 1.2: verdiep 1

Beschrijving	Type	Actie
6. pleister plafond	Geen asbest	-
7. pleister wand	Geen asbest	-
7.1 Code: 5	Mengmonster	-

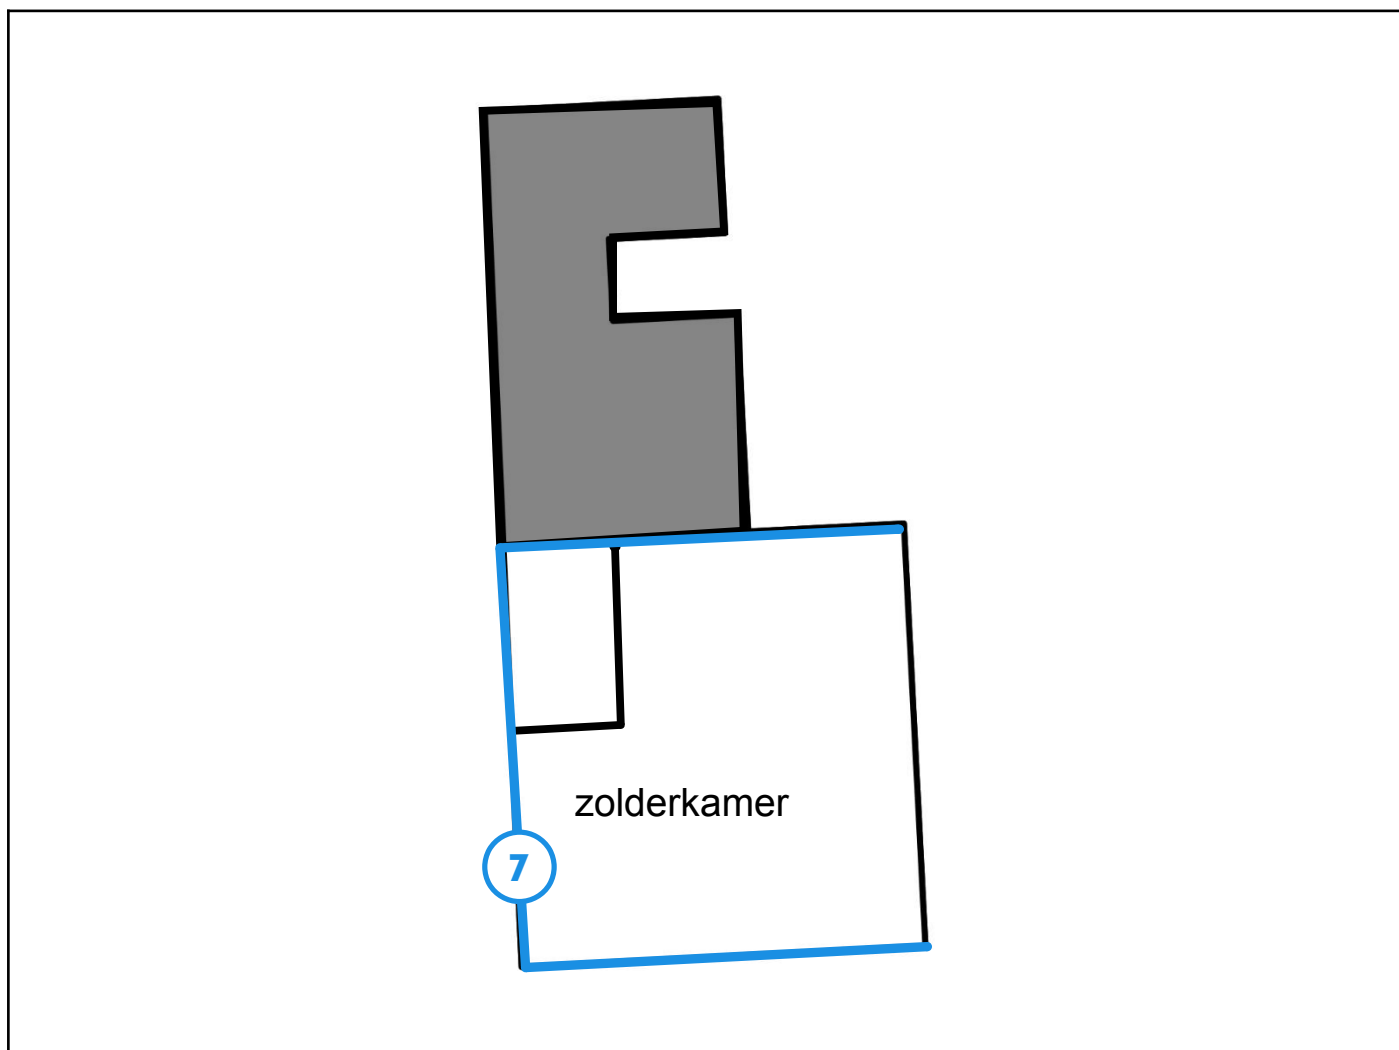
Plan 1.3: verdiep 2

Beschrijving	Type	Actie
7. pleister wand	Geen asbest	-

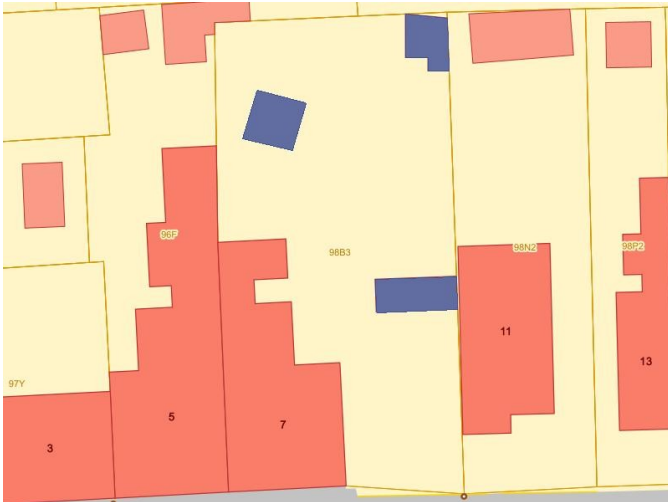
Zone 2: Bijgebouw

- 0 Asbestmaterialen
- 0 Beperkingen
- 0 Uitsluitingen
- 0 Roerende goederen
- 0 Puin, steenslag, (water)bodem
- 0 Adviezen
- 1 Geen asbest**

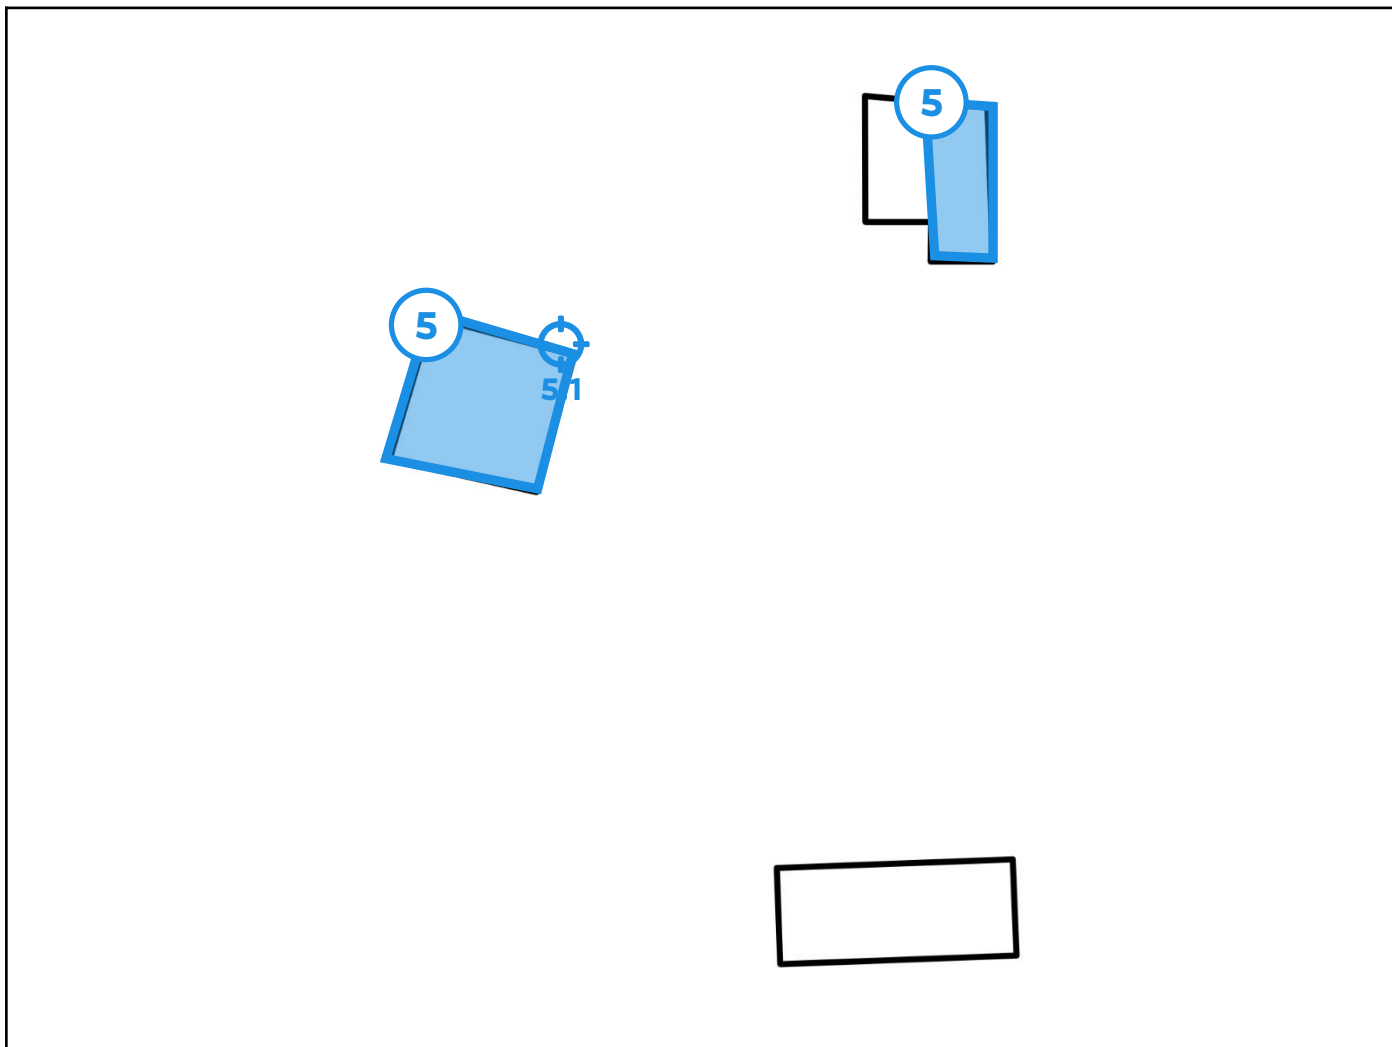
Plan 2.1: Bijgebouw plan

Beschrijving	Type	Actie
5. golfplaat	Geen asbest	-
5.1 Code: 4	Puntmonster	-
