Asbestinventarisatetest

Grotestraat 25, 8420 De Haan

Attestnummer : 20240521-000162.000

Niet-asbestveilig

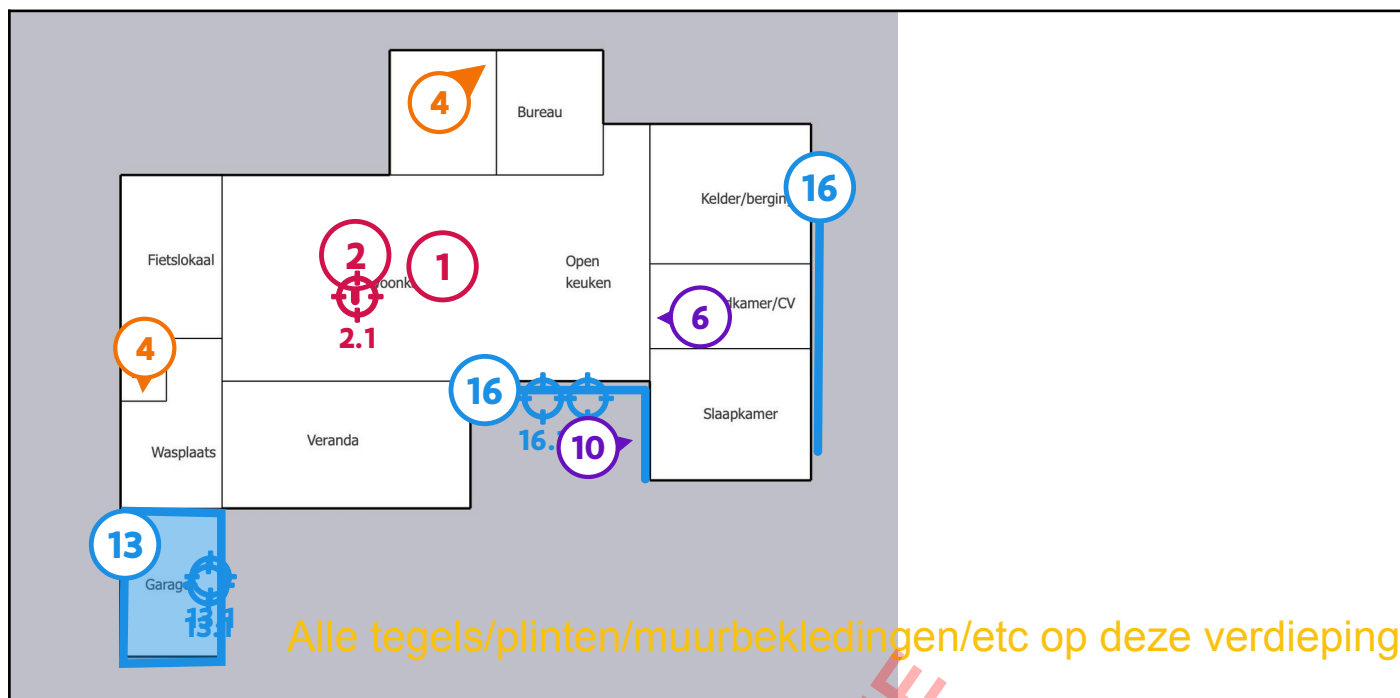
Plan 1.1: Grondplan - GLVL

Beschrijving	Type	Actie
1. Koord - Kachel (Zijde keuken)	Asbestmateriaal	Dringend verwijderen
2. Koorden - Kachel woonkamer	Asbestmateriaal	Dringend verwijderen
2.1 Code: 89080 - 3	Puntmonster	-
4. Elementen in bakeliet - Berging naast woonkamer / WC	Asbestmateriaal	Verwijderen
6. Verwarmingsetel (Na 2001) - Recent vernieuwd	Advies	-
9. Onderliggende lagen (Tegels/plinten/muurbekledingen/...)	Advies	-
10. Waterpomp - Achteraan terras	Advies	-
13. Bitumen (Roofing) - Plat dak garage	Geen asbest	-
13.1 Code: 89080 - 5	Mengmonster	-

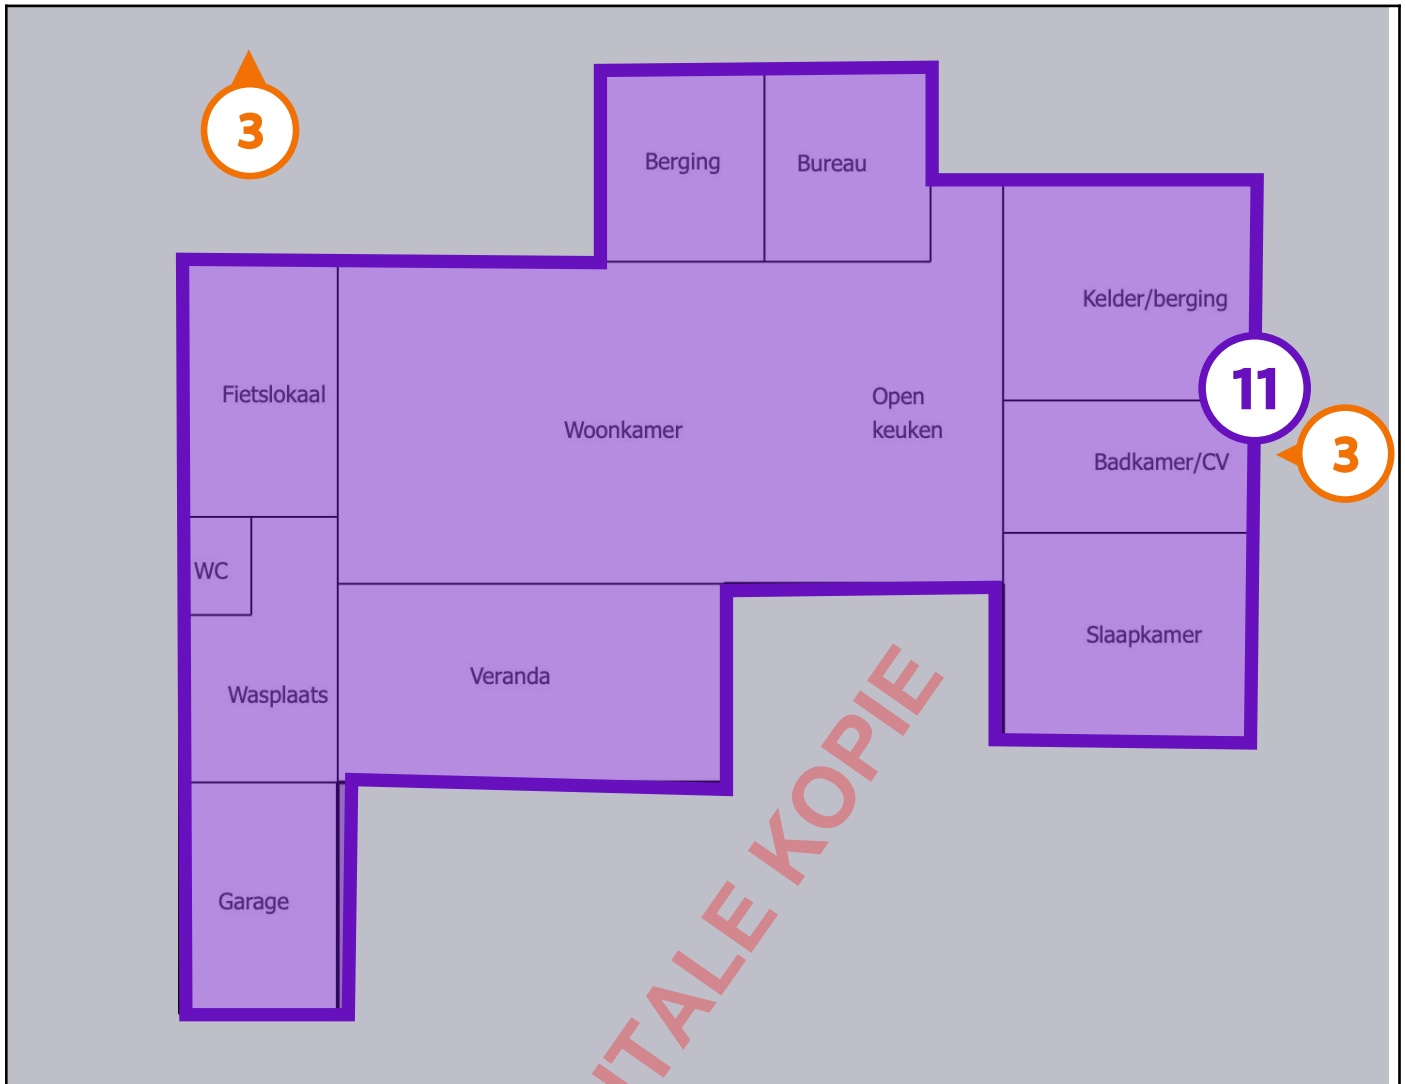
Plan 1.2: Grondplan - GLVL

Beschrijving	Type	Actie
3. Verdeeldozen - Bakeliet (Exterieur)	Asbestmateriaal	Verwijderen
11. Verlaagde plafonds (Woning)	Advies	-

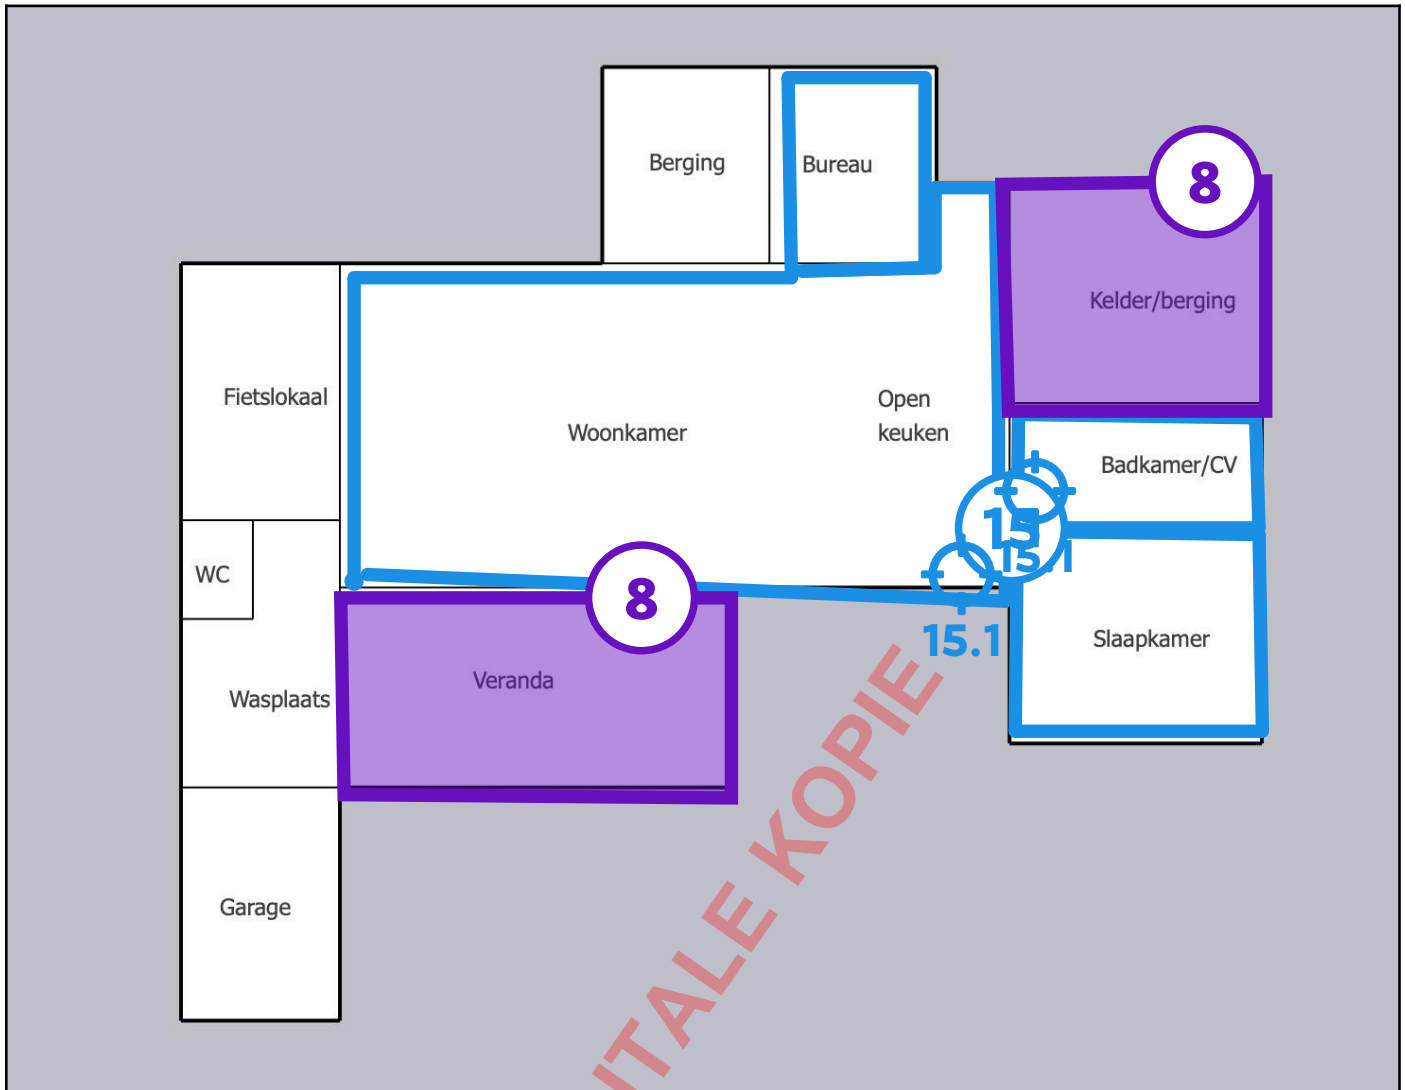
Plan 1.3: Grondplan - GLVL

Beschrijving	Type	Actie
8. Onderdak - Boven veranda & boven berging (Blauwe folie)	Advies	-
15. Pleisterwerk - Muren (Woning)	Geen asbest	-
15.1 Code: 89080 - 1	Mengmonster	-

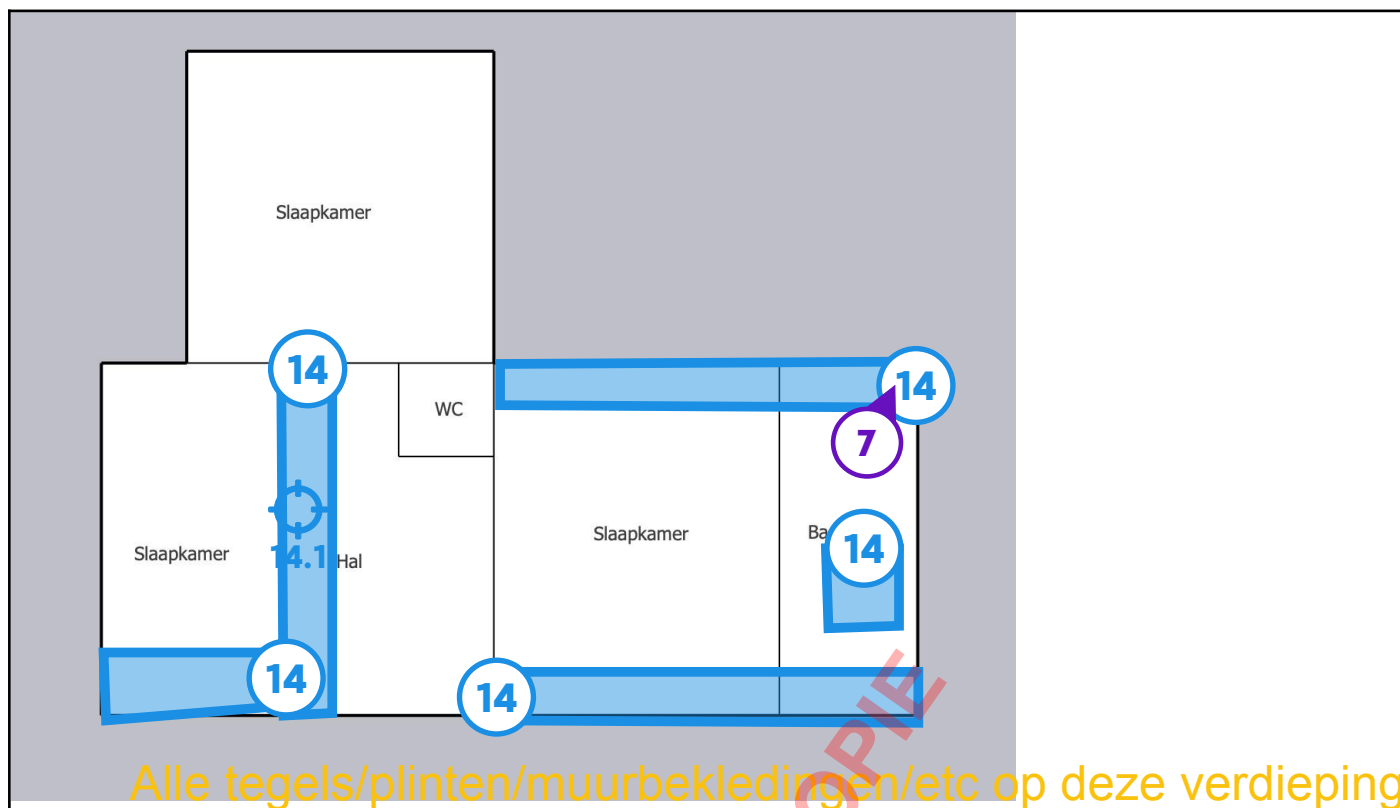
Plan 1.4: Grondplan - Verdieping

Beschrijving	Type	Actie
7. Doorstromer - Kast badkamer (Bouwjaar ongekend)	Advies	-
9. Onderliggende lagen (Tegels/plinten/muurbekledingen/...)	Advies	-
14. Vinylvloer - Ingemaakte kasten verdieping + onder douche	Geen asbest	-
14.1 Code: 89080 - 4	Puntmonster	-

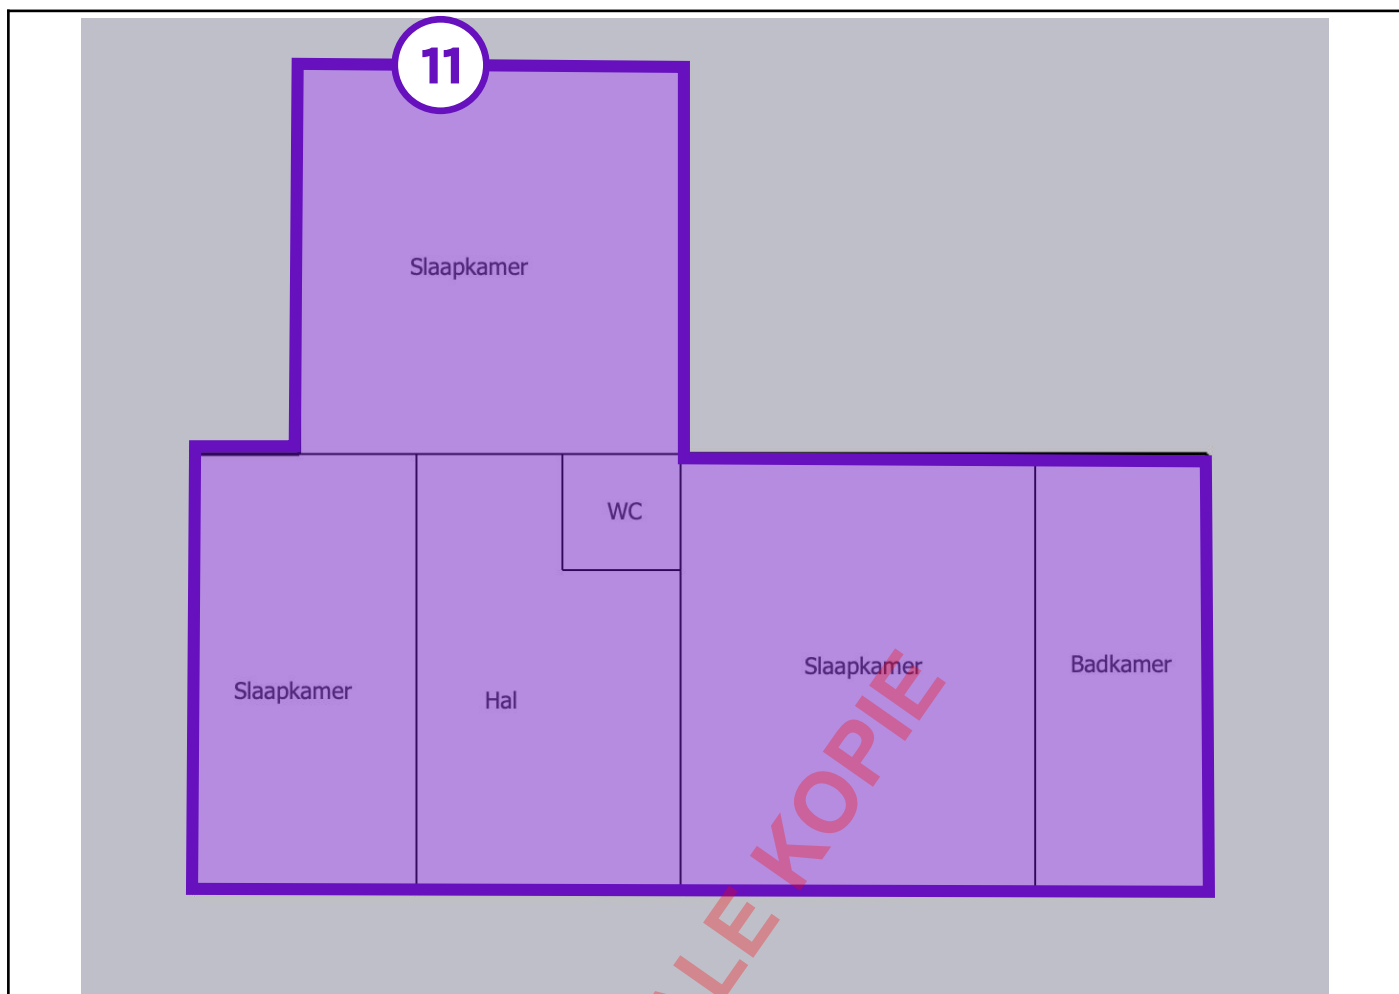
Plan 1.5: Grondplan - Verdieping

Beschrijving	Type	Actie
11. Verlaagde plafonds (Woning)	Advies	-

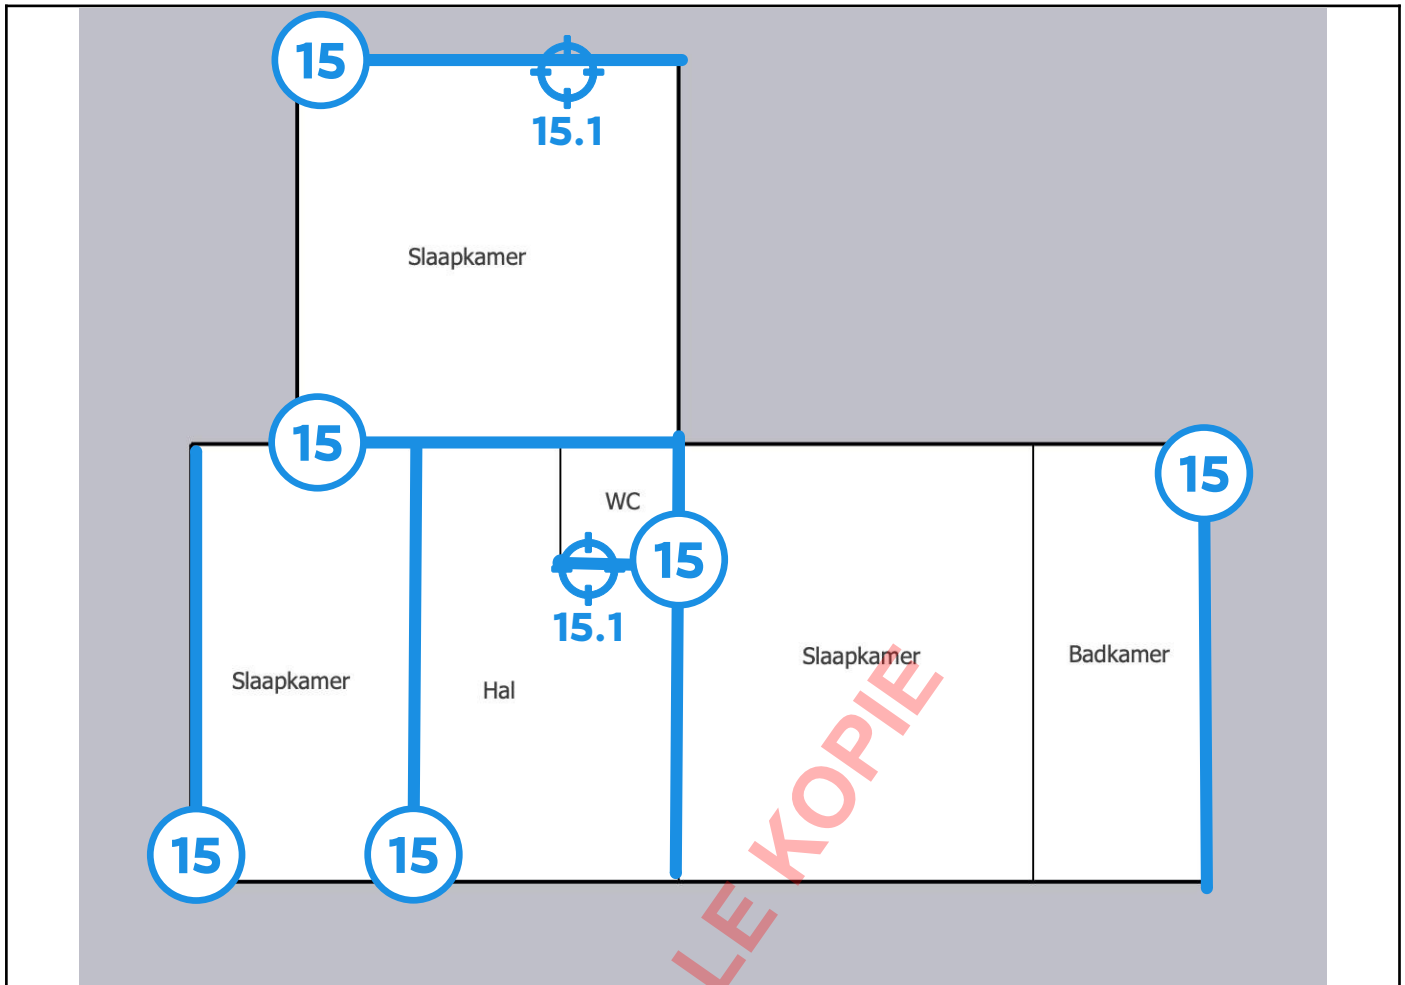
Plan 1.6: Grondplan - Verdieping

Beschrijving	Type	Actie
15. Pleisterwerk - Muren (Woning)	Geen asbest	-
15.1 Code: 89080 - 1	Mengmonster	-

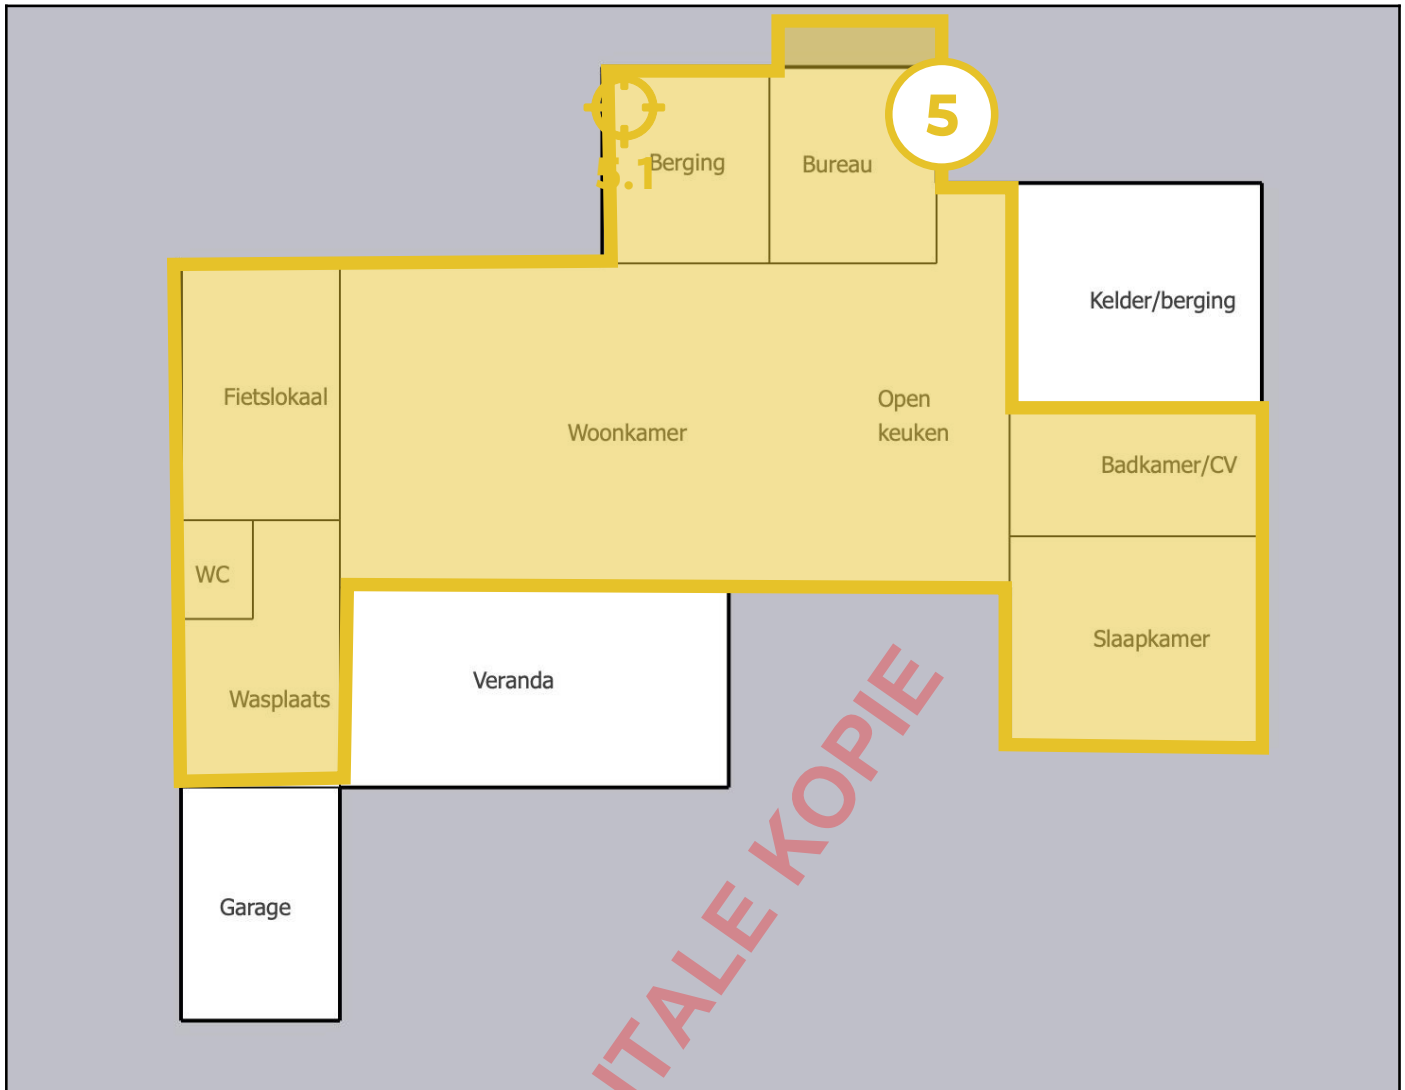
Plan 1.7: Grondplan - GLVL

Beschrijving	Type	Actie
5. Onderdakplaten - Cementplaten - Hellende daken	Asbestmateriaal	Zorgvuldig beheren
5.1 Code: 89080 - 2	Puntmonster	-

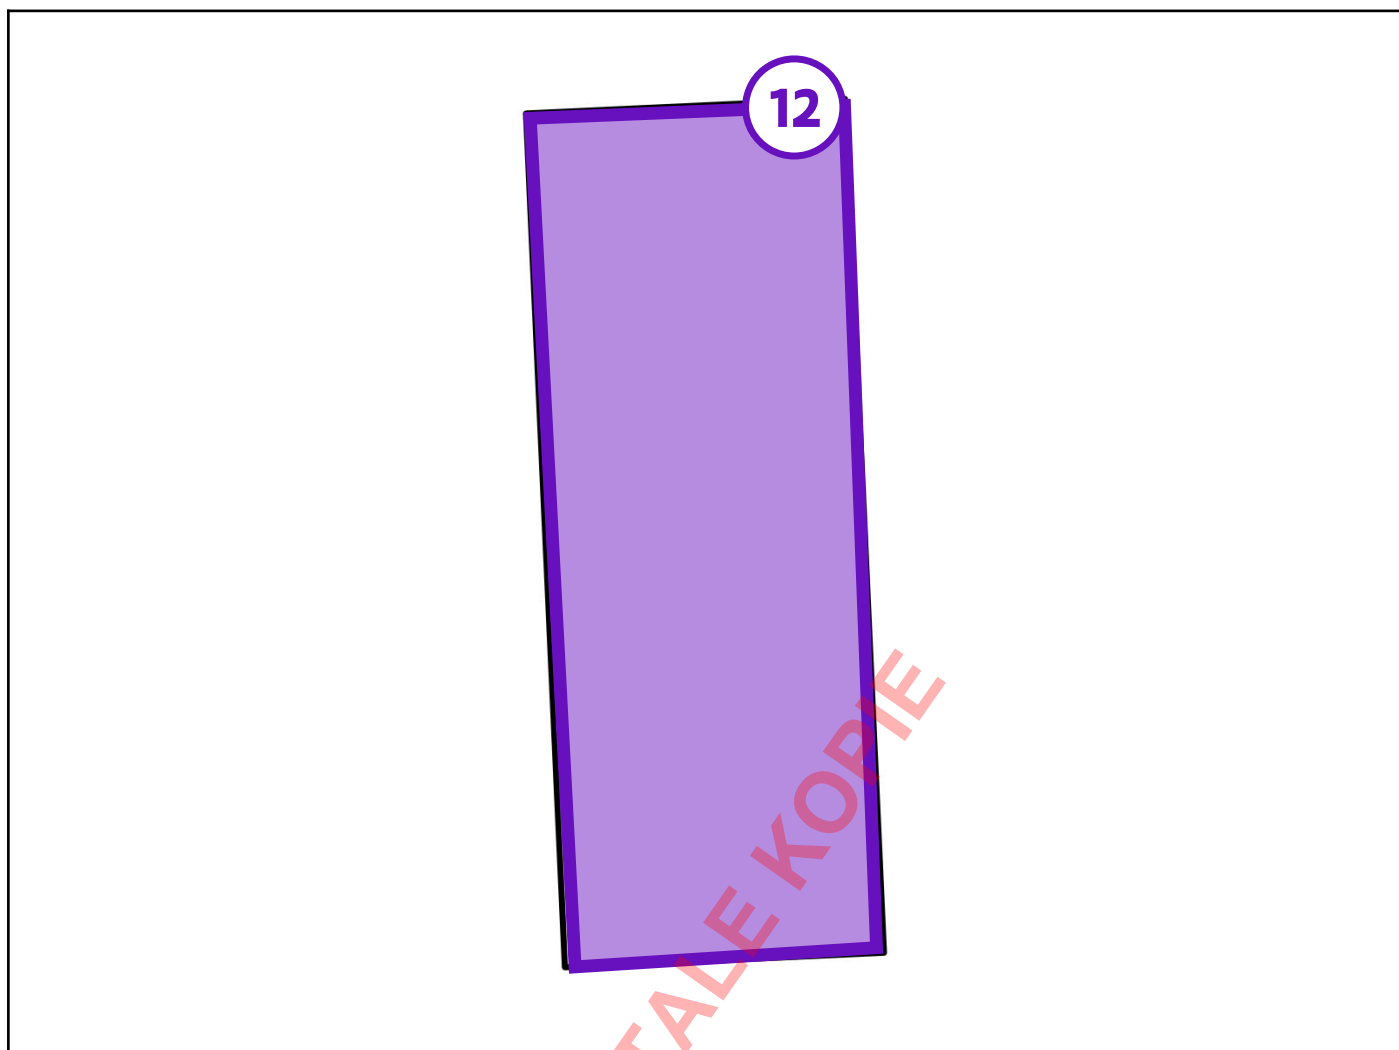
Plan 2.1: Bijgebouw - Tuinhuis plan

Beschrijving	Type	Actie
12. Tuinhuis - Geen verdachte afwerking (EPDM plat dak)	Advies	-

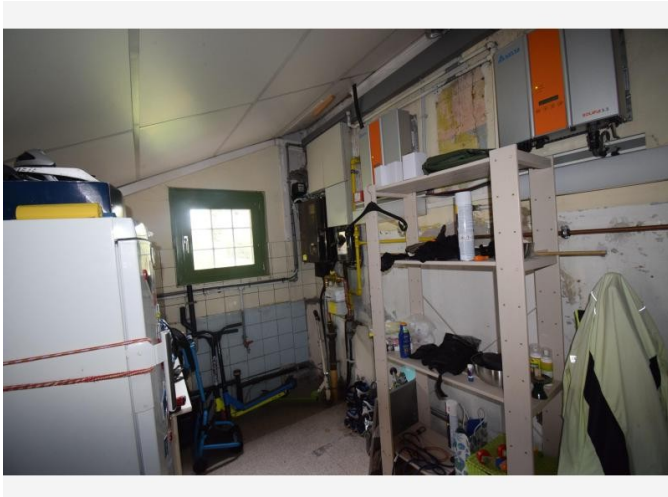
Fiche 9: Onderliggende lagen (Tegels/plinten/muurbekledingen/...)

Advies
