Asbestinventarisatetest

Legeweg 32, 8490 Jabbeke

Attestnummer : 20230605-000325.000

Uitgegeven op : 05.06.2023

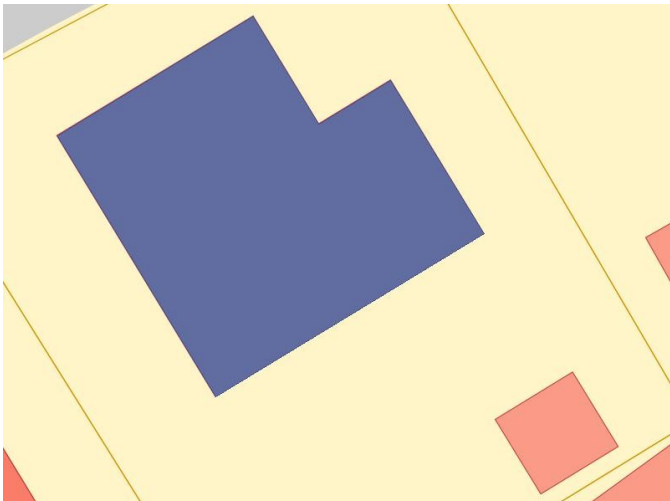
Zone 1: Hoofdgebouw

- 2 Asbestmaterialen**
- 0 Beperkingen
- 0 Uitsluitingen
- 0 Roerende goederen
- 0 Puin, steenslag, (water)bodem
- 1 Adviezen**
- 2 Geen asbest**

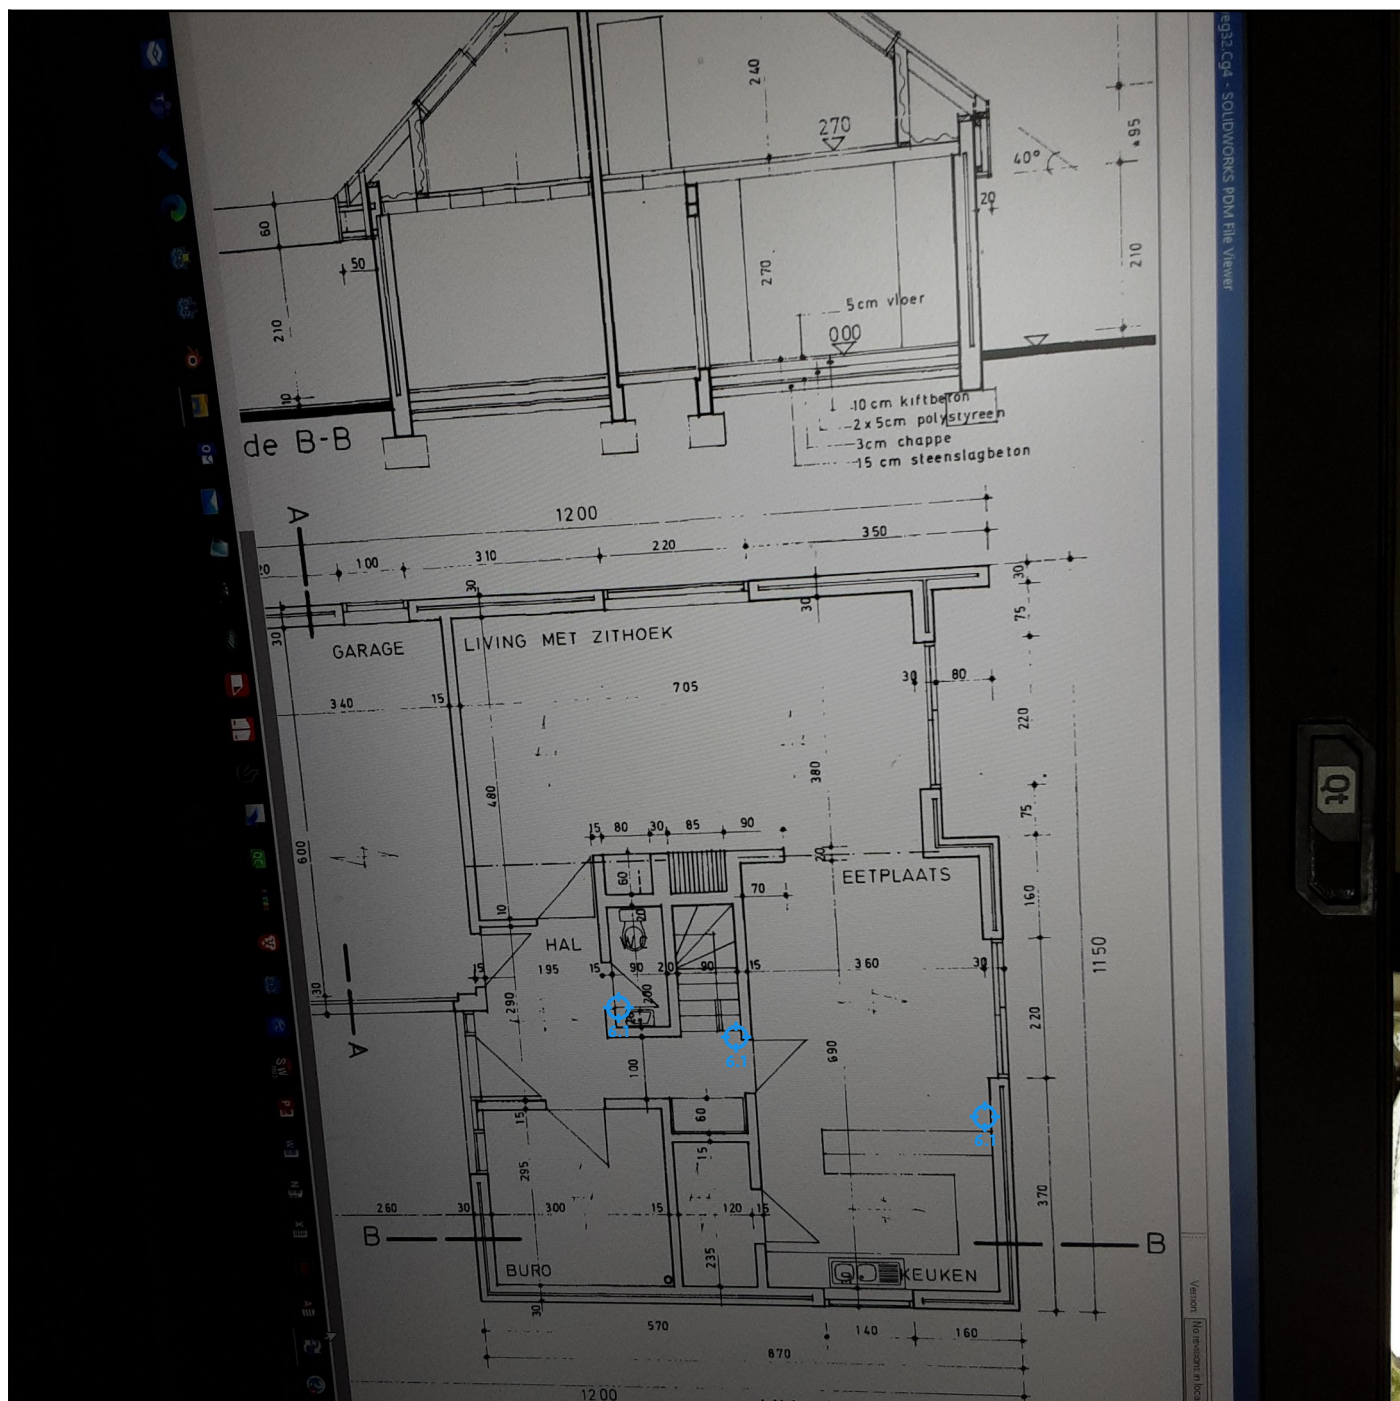
Plan 1.1: Muurpleister

Beschrijving	Type	Actie
6. M1 Muurpleister	Geen asbest	-
6.1 Code: M1 Muurpleister	Mengmonster	-

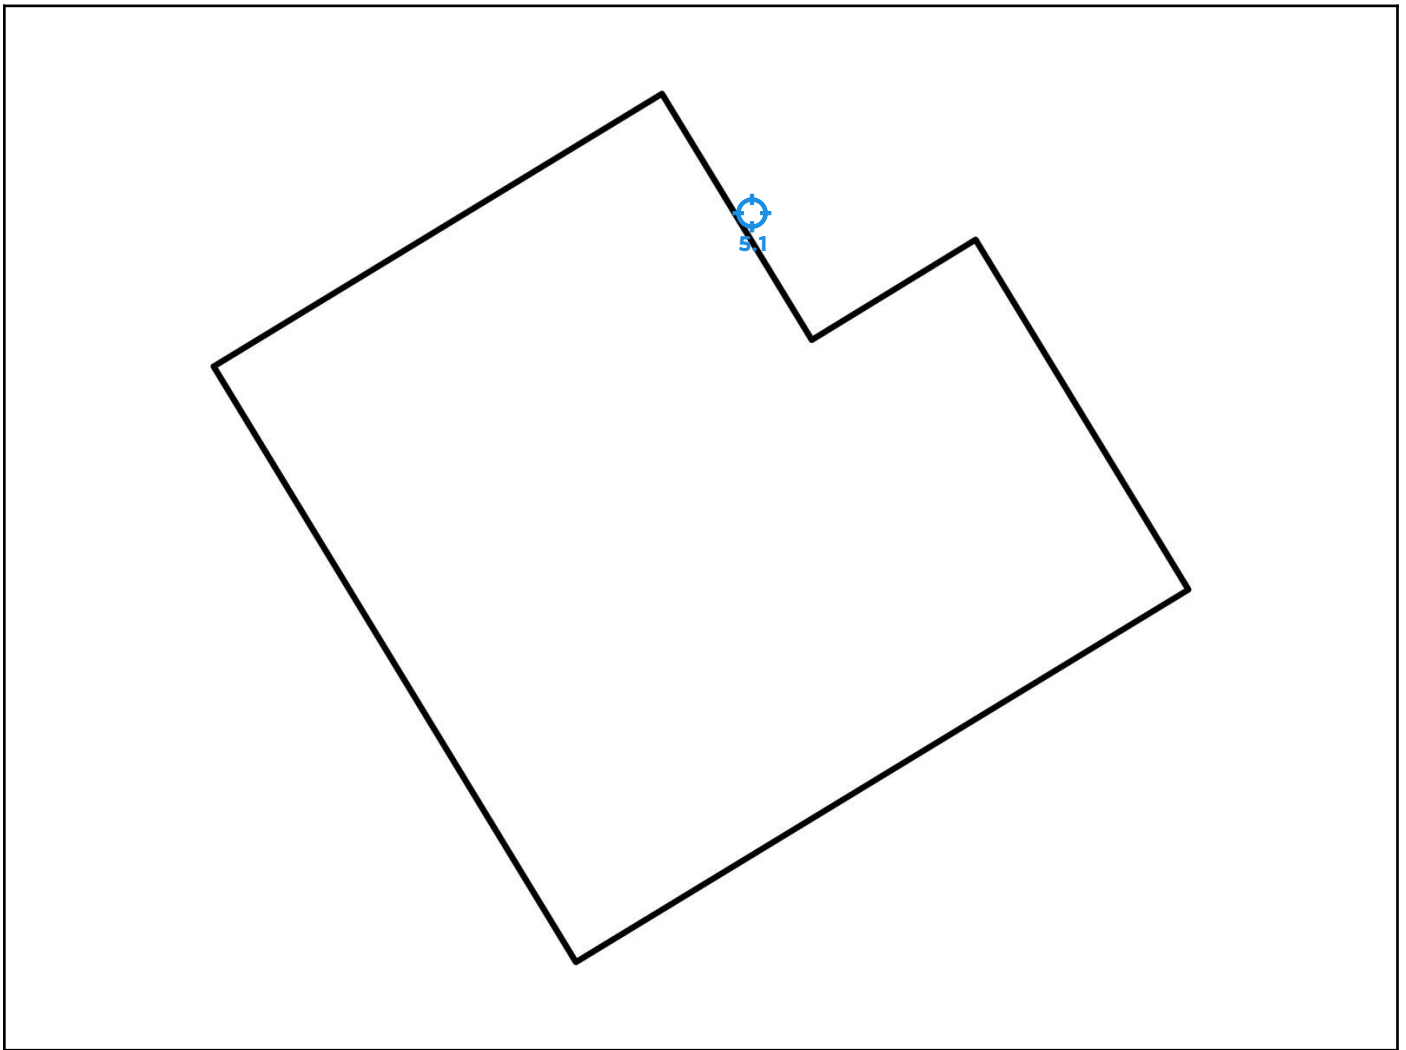
Plan 1.2: Golfplaat afdakje zijkant woning

Beschrijving	Type	Actie
5. M4 golfplaat afdak	Geen asbest	-
5.1 Code: M4 golfplaat afdak	Puntmonster	-

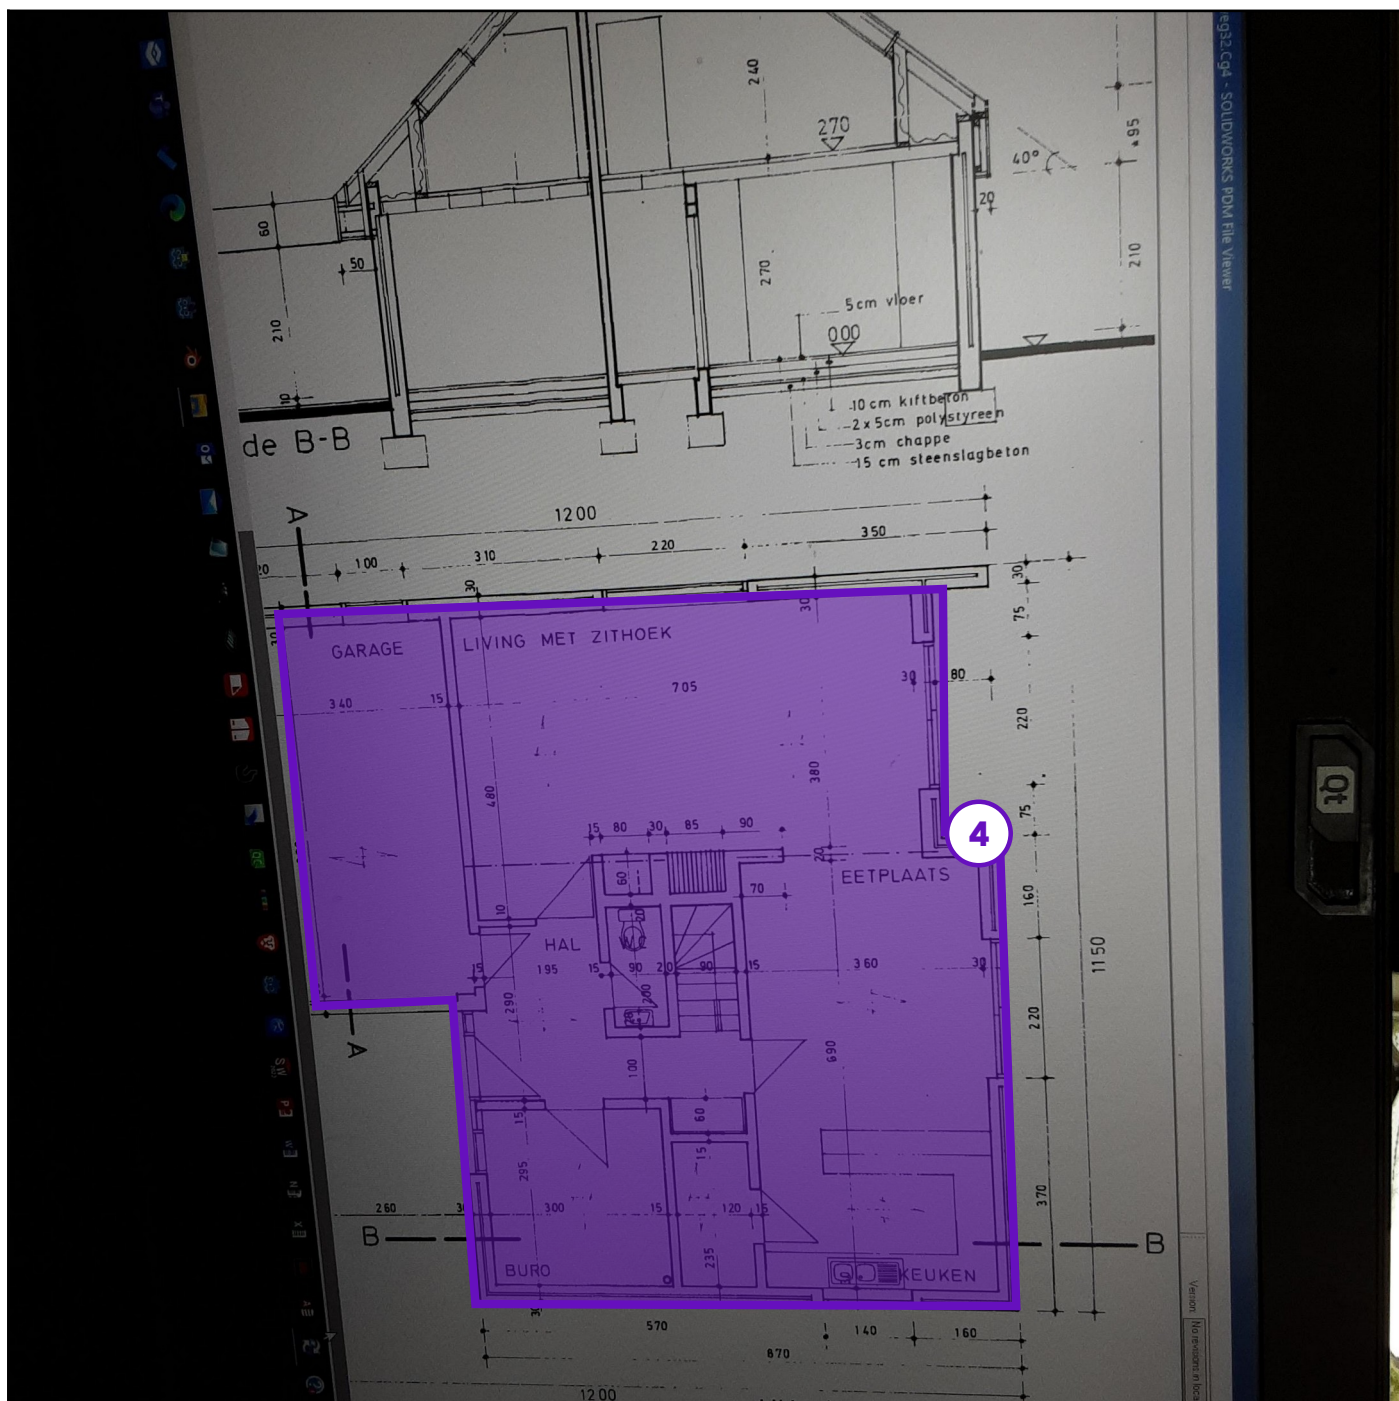
Plan 1.5: Plafond beton

Beschrijving	Type	Actie
4. Plafond	Advies	-

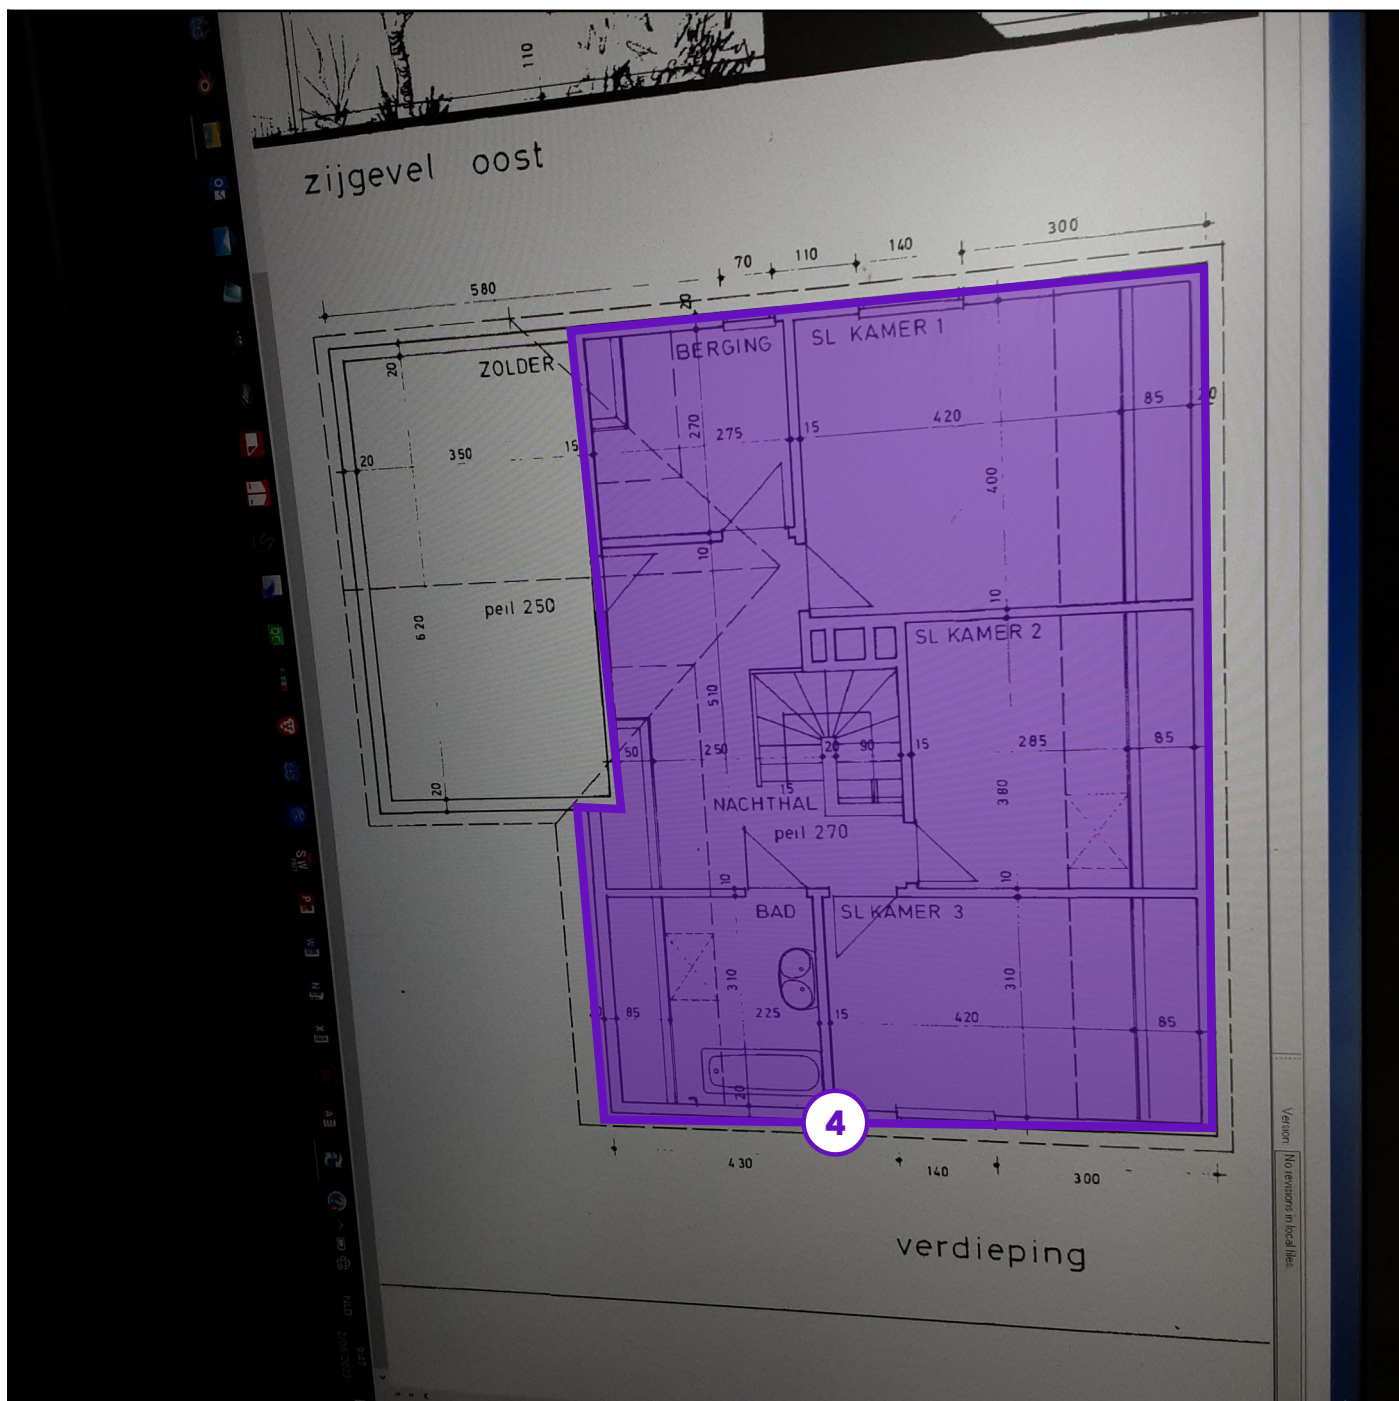
Plan 1.6: Plafond hout

Beschrijving	Type	Actie
4. Plafond	Advies	-

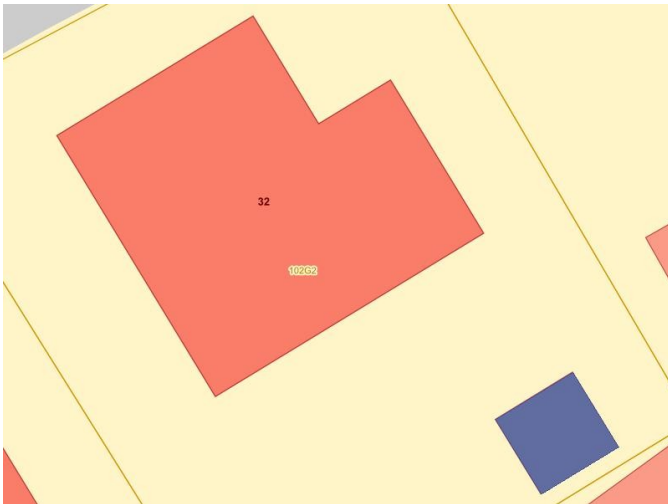
Zone 2: Tuinhuis

- 0 Asbestmaterialen
- 0 Beperkingen
- 0 Uitsluitingen
- 0 Roerende goederen
- 0 Puin, steenslag, (water)bodem
- 1 Adviezen**
- 0 Geen asbest

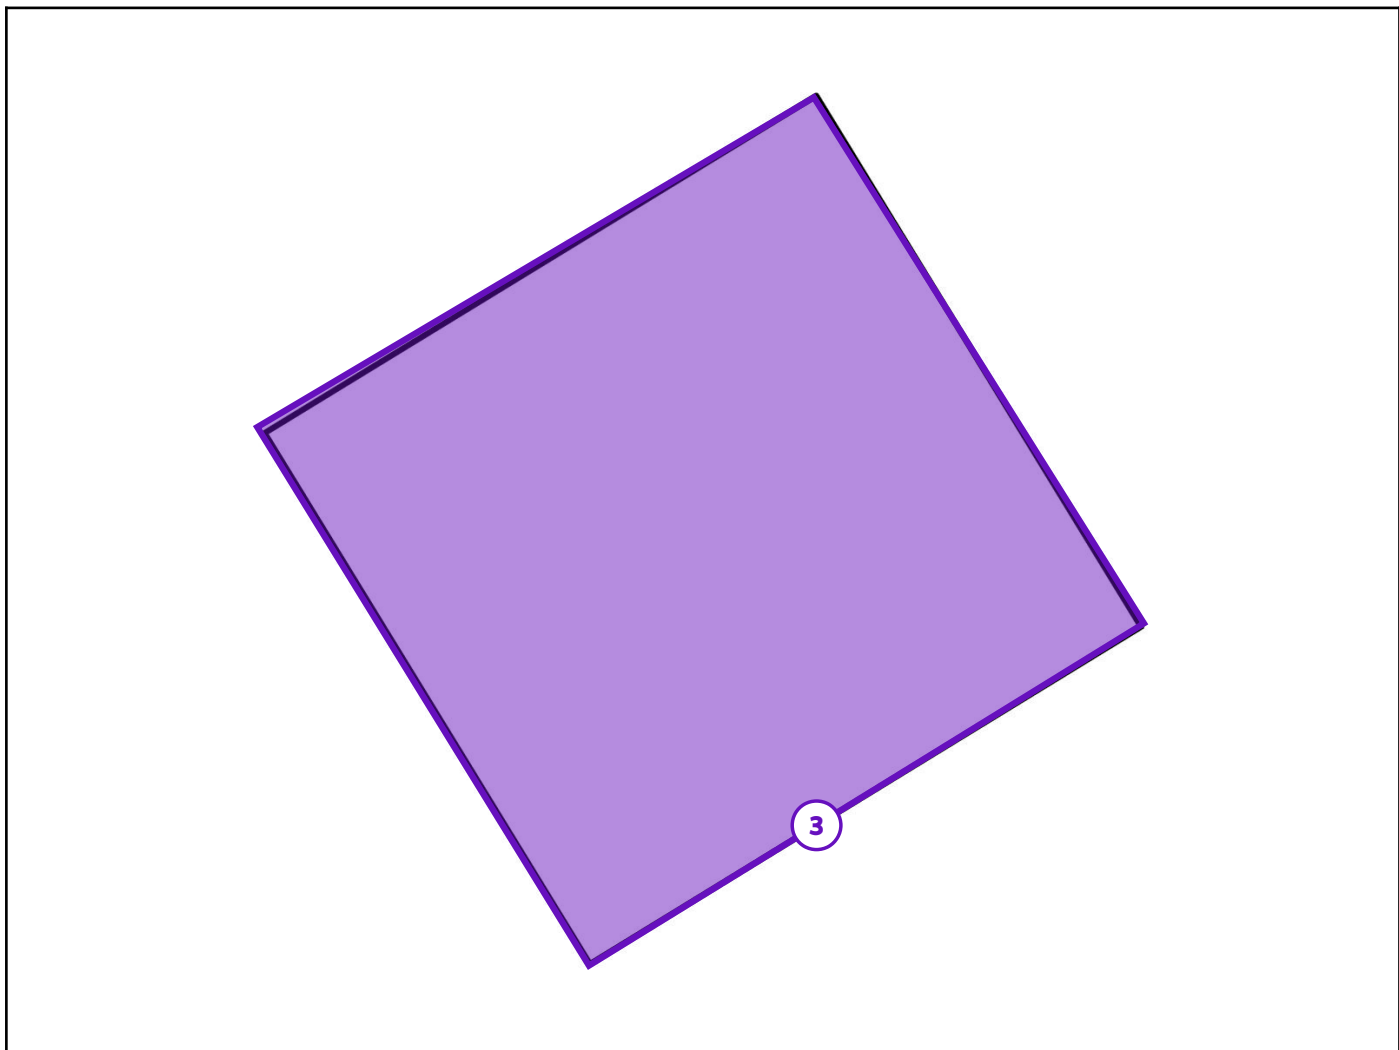
Plan 2.1: Tuinhuis plan

Beschrijving	Type	Actie
3. Tuinhuis	Advies	-
