# Asbestinventarisatetest

Baron de Serretstraat 8, 8200 Brugge

Attestnummer : 20240808-000237.000

# Zone 1: Hoofdgebouw

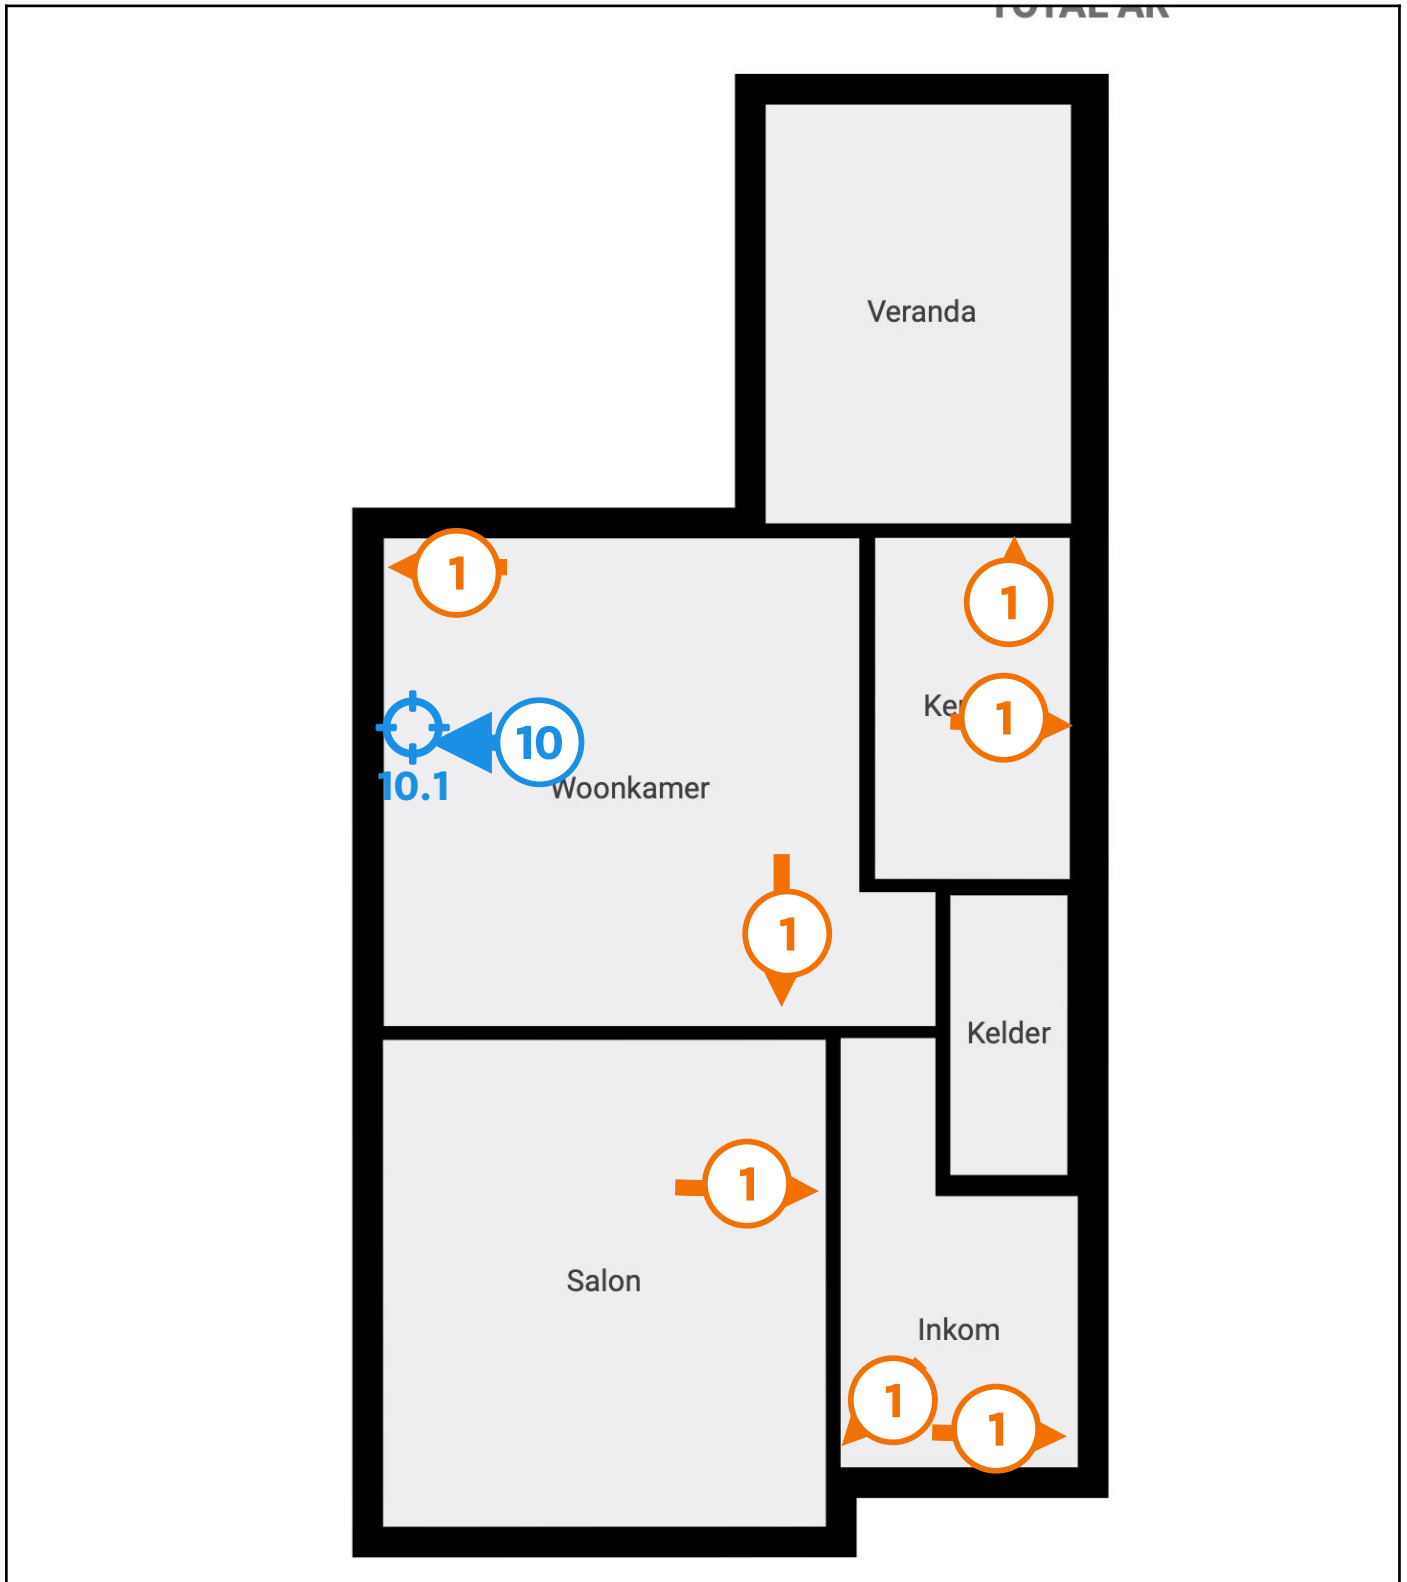
# Plan 1.1: Grondplan - Gelijkvloers

1. Elektriciteitsteller + verdeler & elementen in bakeliet	Asbestmateriaal	<a href="#">Verwijderen</a>
10. Koord - Kachel	Geen asbest	-
10.1 Code: 94545-3	Puntmonster	-

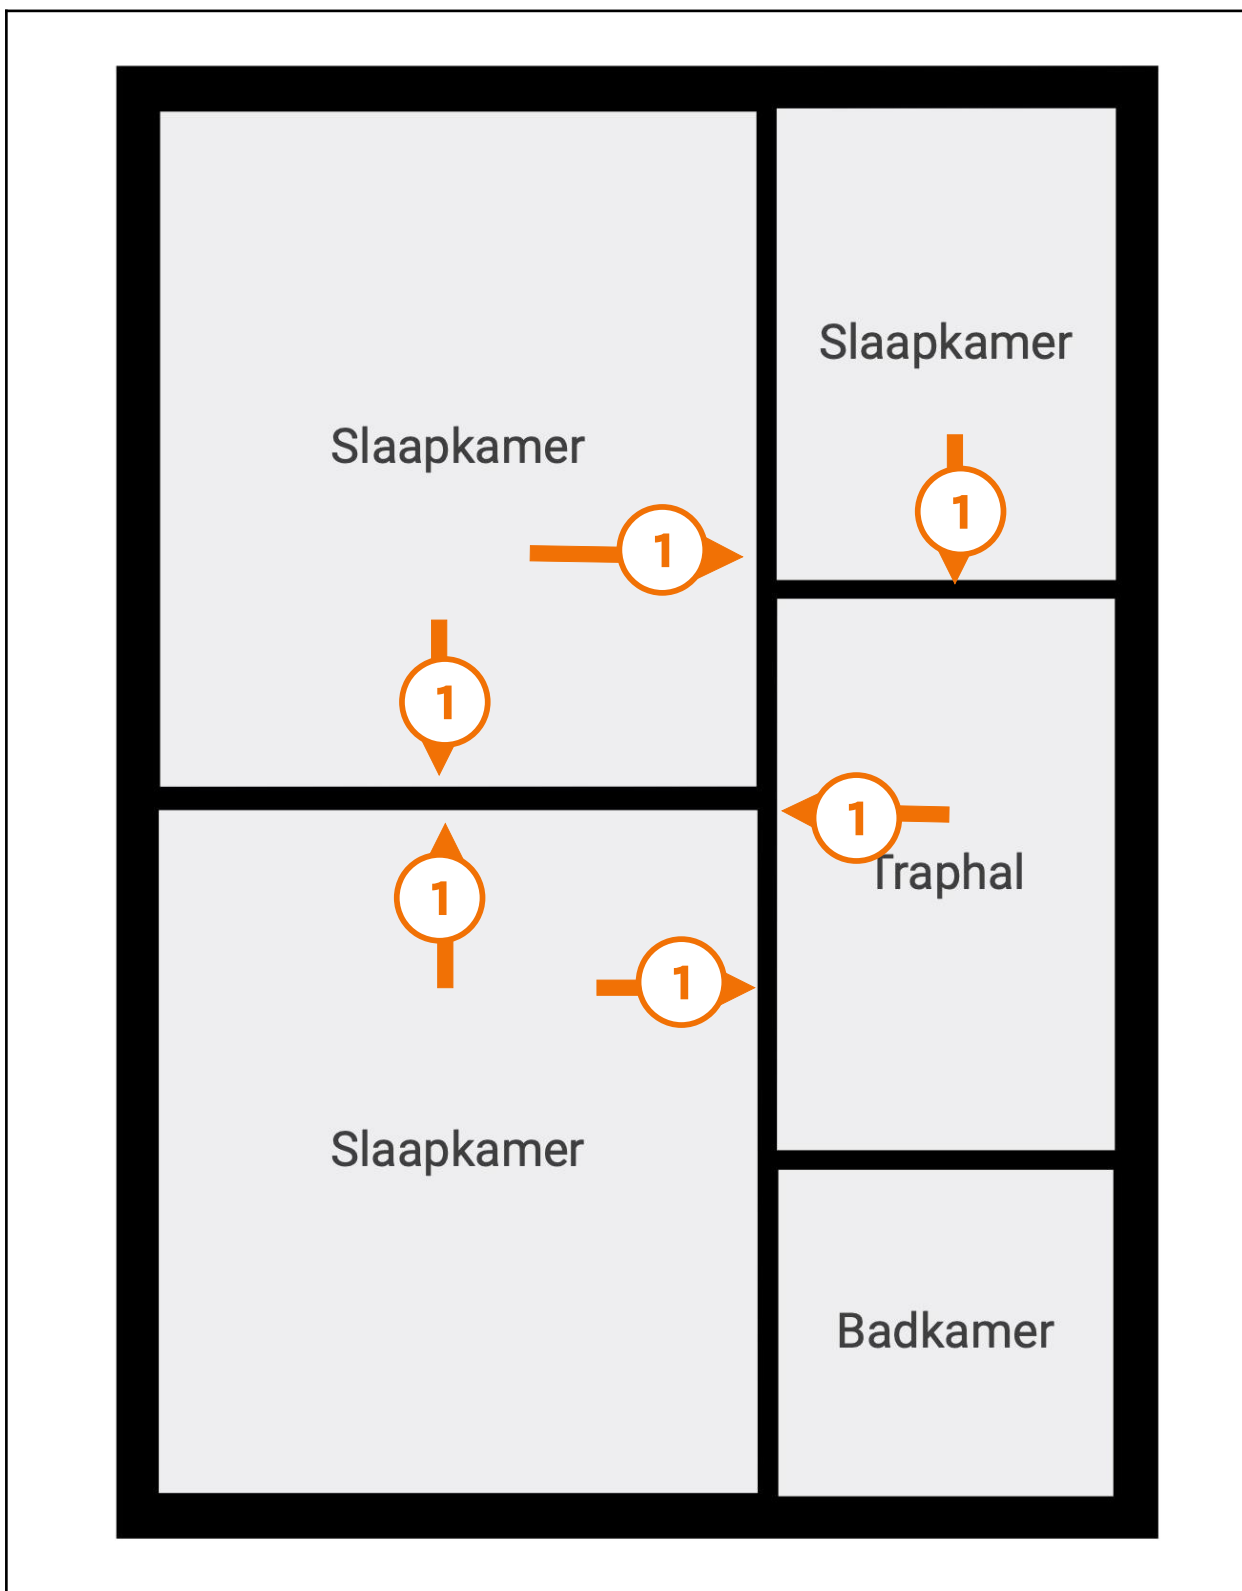
## Plan 1.3: Grondplan - 1ste verdieping

1. Elektriciteitsteller + verdeler & elementen in bakeliet	Asbestmateriaal	<a href="#">Verwijderen</a>
--	-----------------	-----------------------------

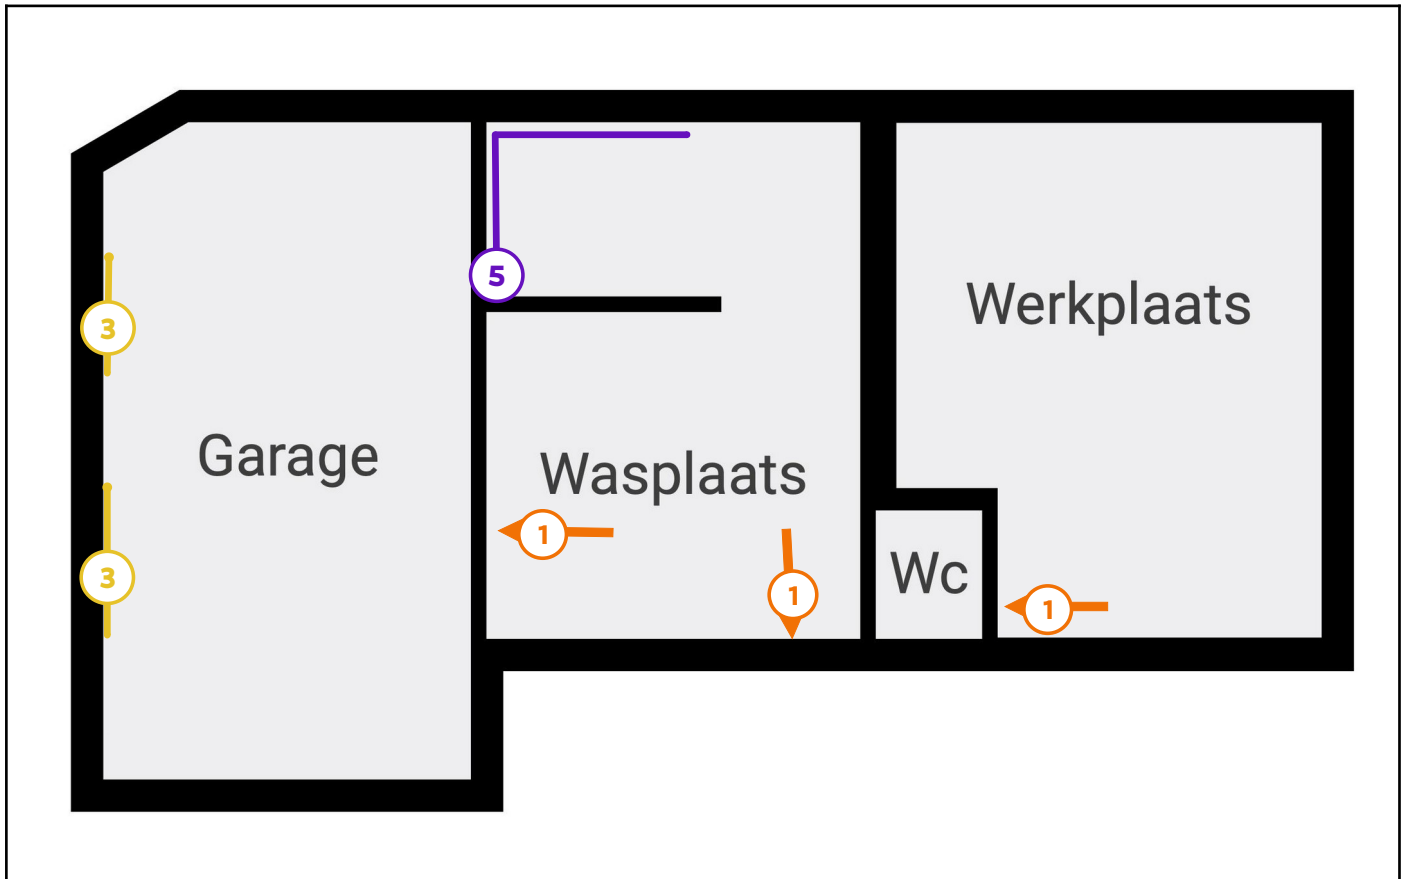
## Plan 1.5: Grondplan - Bijgebouw

Beschrijving	Type	Actie
1. Elektriciteitssteller + verdeler & elementen in bakeliet	Asbestmateriaal	Verwijderen
3. Vensterbanken - Garage	Asbestmateriaal	Zorgvuldig beheren
5. Onderliggende lagen - Muurtegels	Advies	-

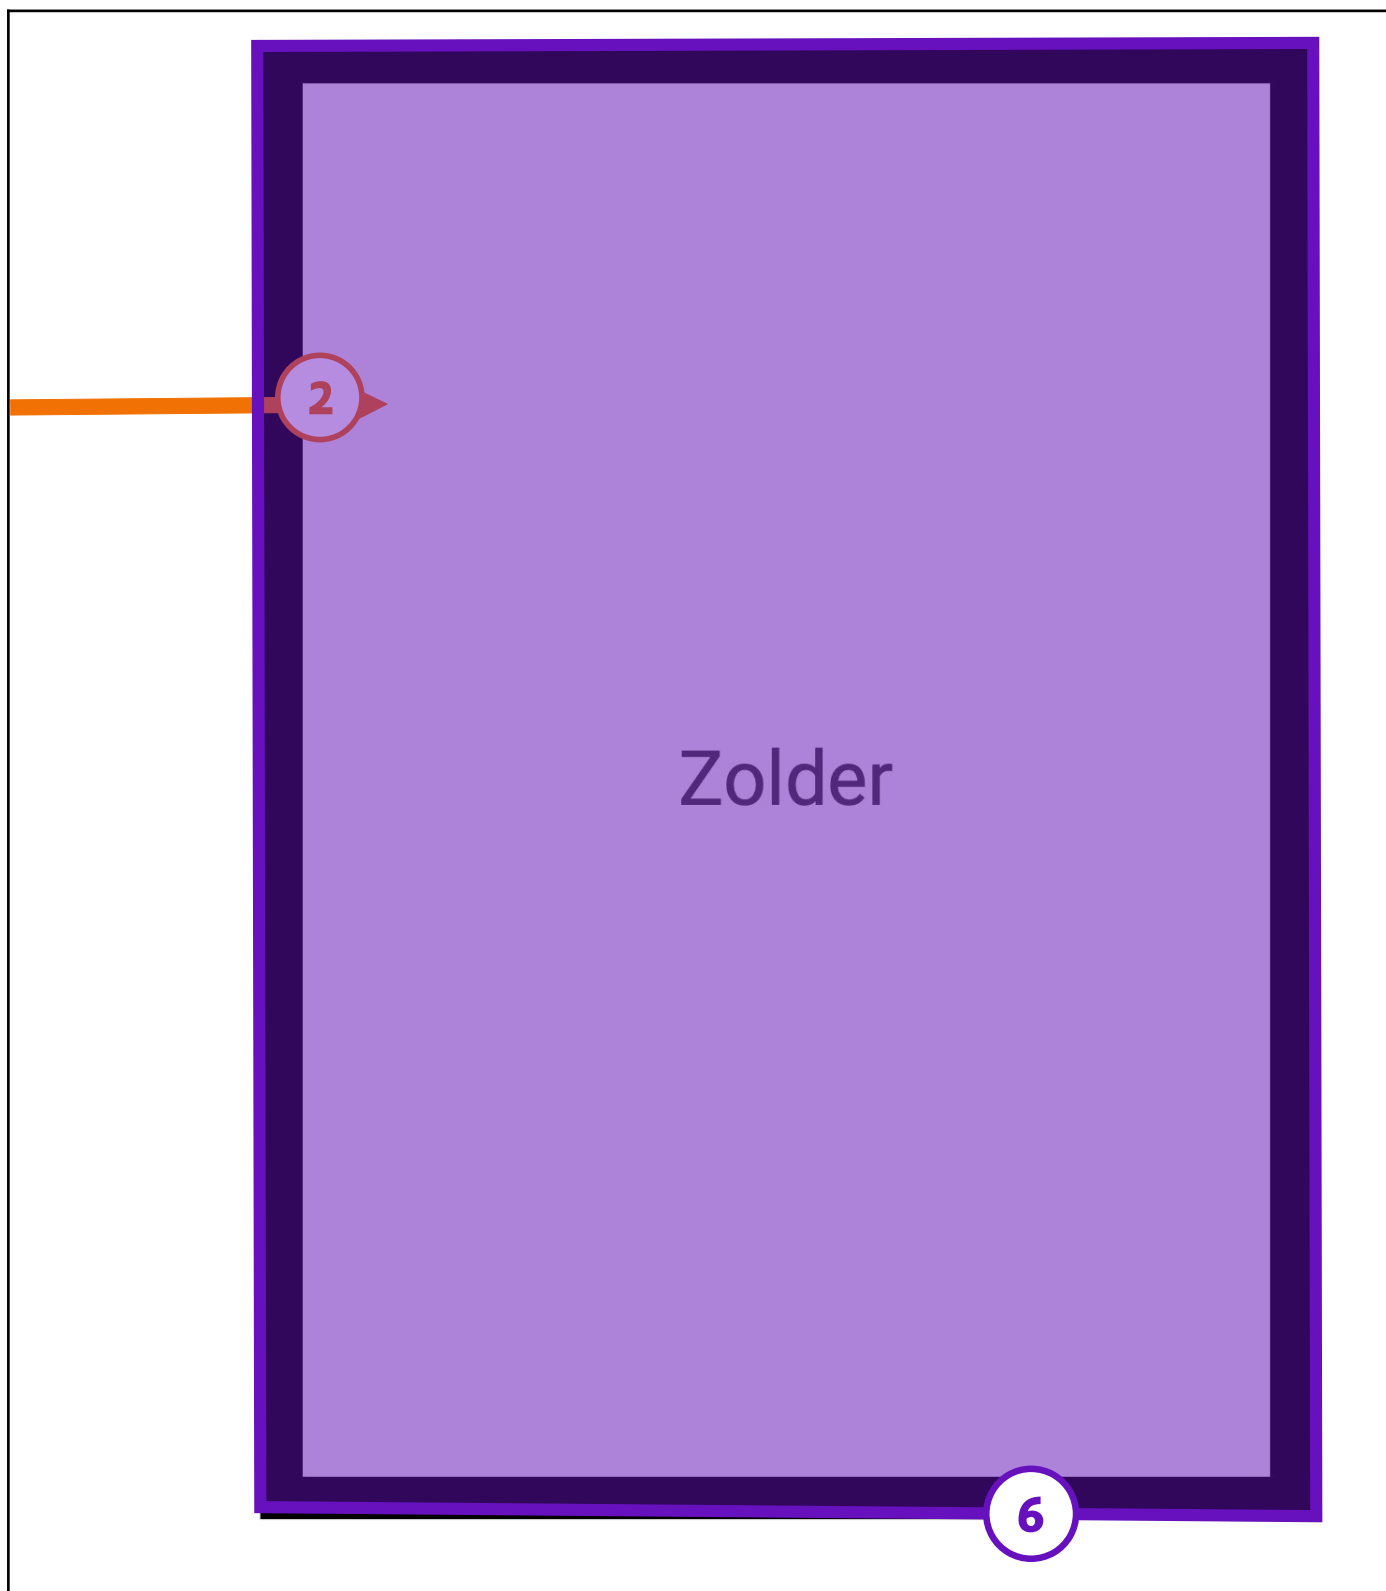
## Plan 1.7: Grondplan - Zolder

2. Cementbuis	Asbestmateriaal	<a href="#">Verwijderen</a>
6. Onderdak - Niet aanwezig	Advies	-
