Asbestinventarisatetest

Koude-Keukenstraat 34, 8200 Brugge

Attestnummer : 20240415-000124.000

Uitgegeven op : 15.04.2024

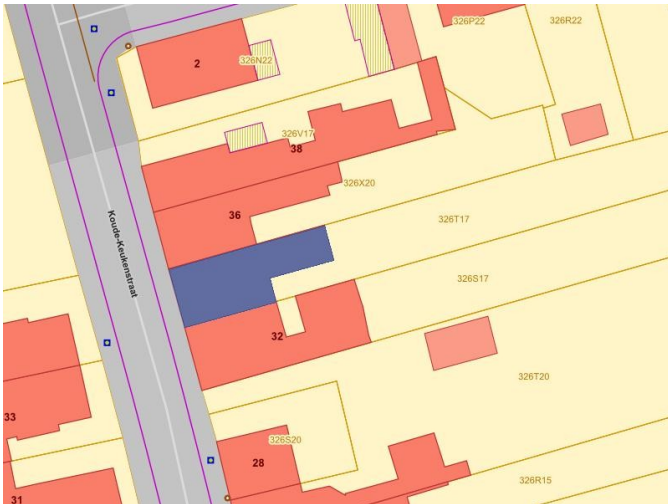
Zone 1: Woning

- 1 Asbestmateriaal**
- 0 Beperking
- 1 Uitsluiting**
- 0 Roerend goed
- 0 Puin, steenslag, (water)bodem
- 2 Advies**
- 4 Geen asbest**

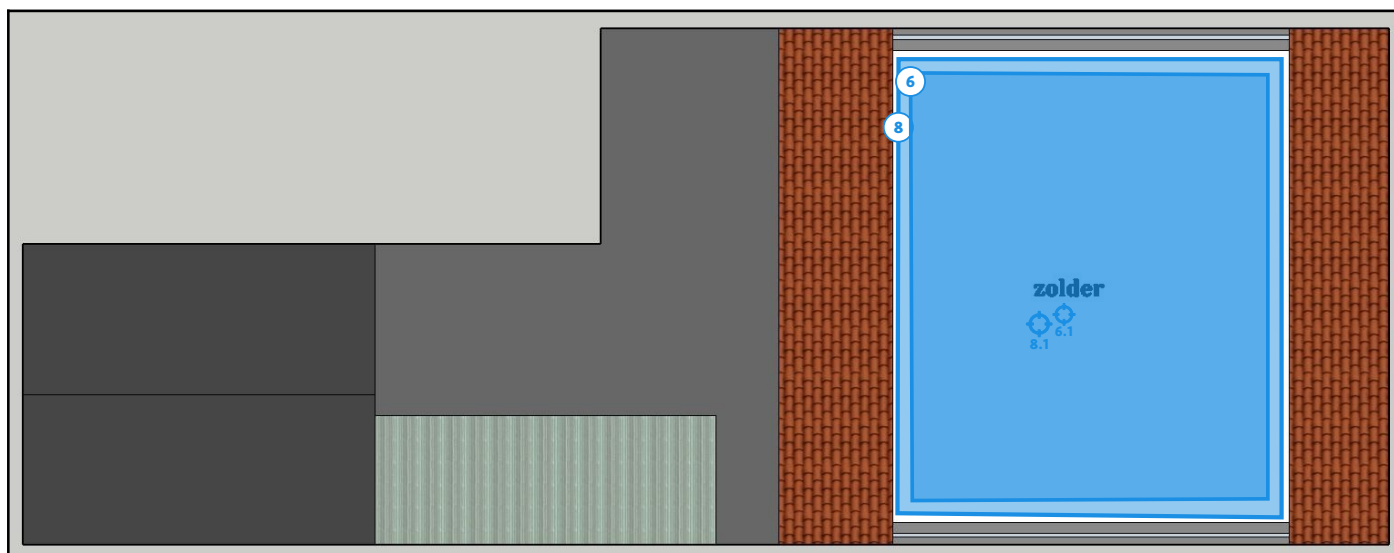
Plan 1.3: zolder

Beschrijving	Type	Actie
6. KARTON onder vloerzeil	Geen asbest	-
6.1 Code: PM02	Puntmonster	-
8. VLOERZEIL zolder	Geen asbest	-
8.1 Code: PM01	Puntmonster	-

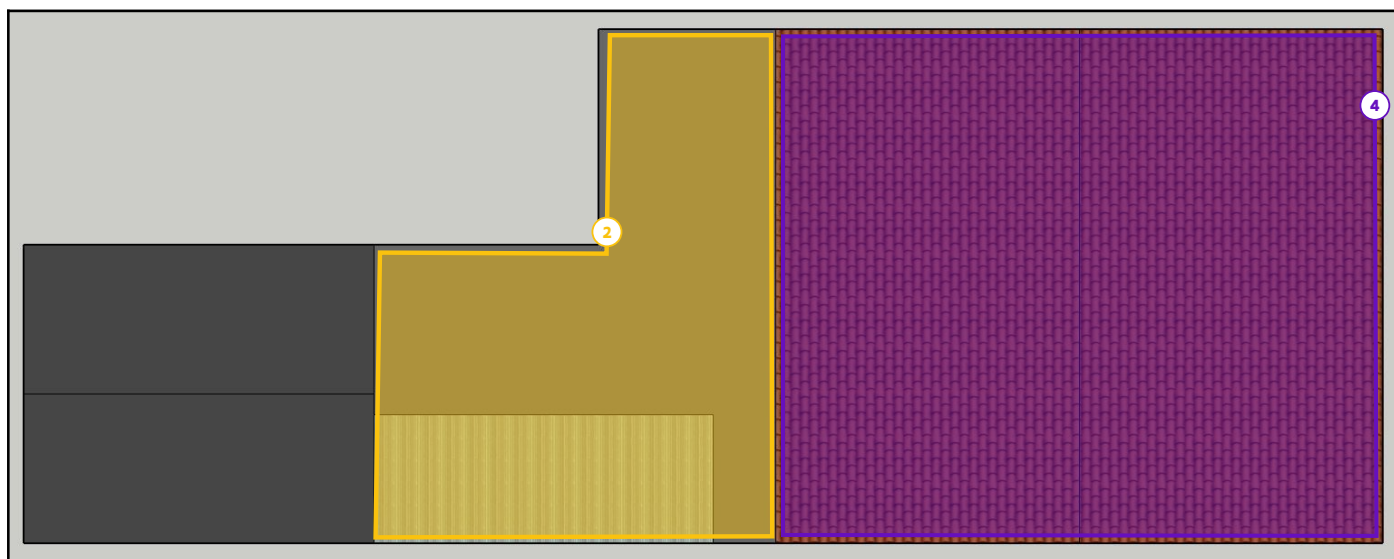
Plan 1.4: dak

Beschrijving	Type	Actie
2. Uitsluiting aanbouw > 2001	Uitsluiting	-
4. ONDERDAK hellend dak	Advies	-

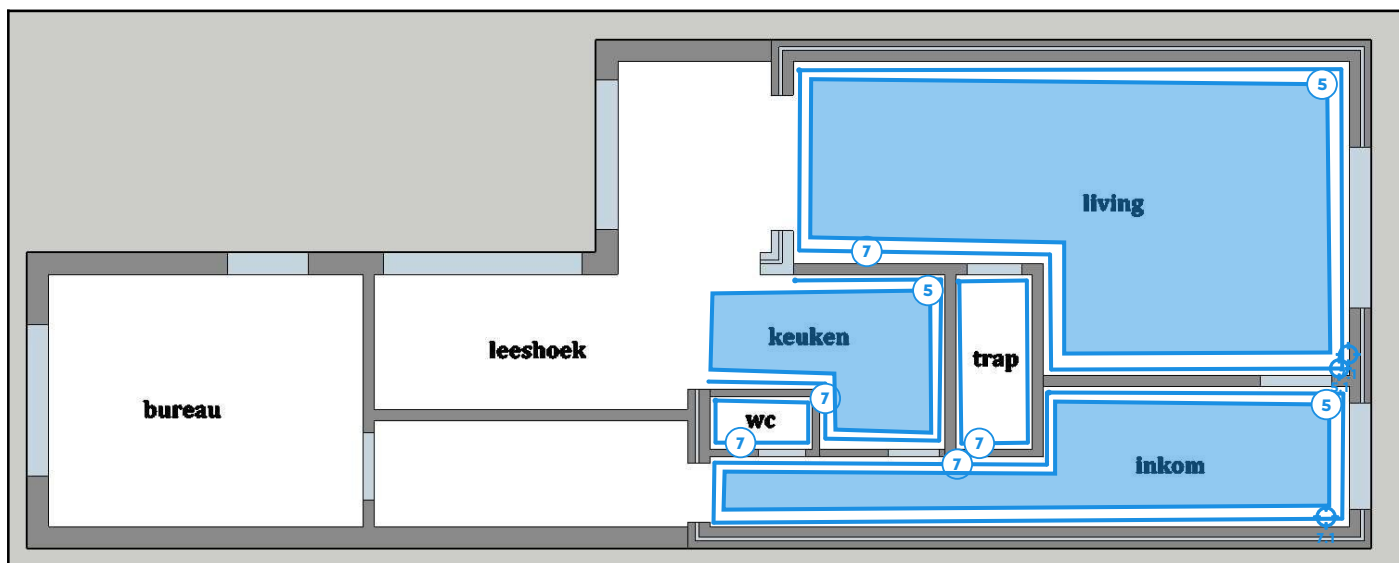
Plan 1.5: gelijkvloers - pleisterwerk

Beschrijving	Type	Actie
5. PLEISTERWERK plafond	Geen asbest	-
5.1 Code: MM02	Mengmonster	-
7. PLEISTERWERK wanden	Geen asbest	-
7.1 Code: MM01	Mengmonster	-

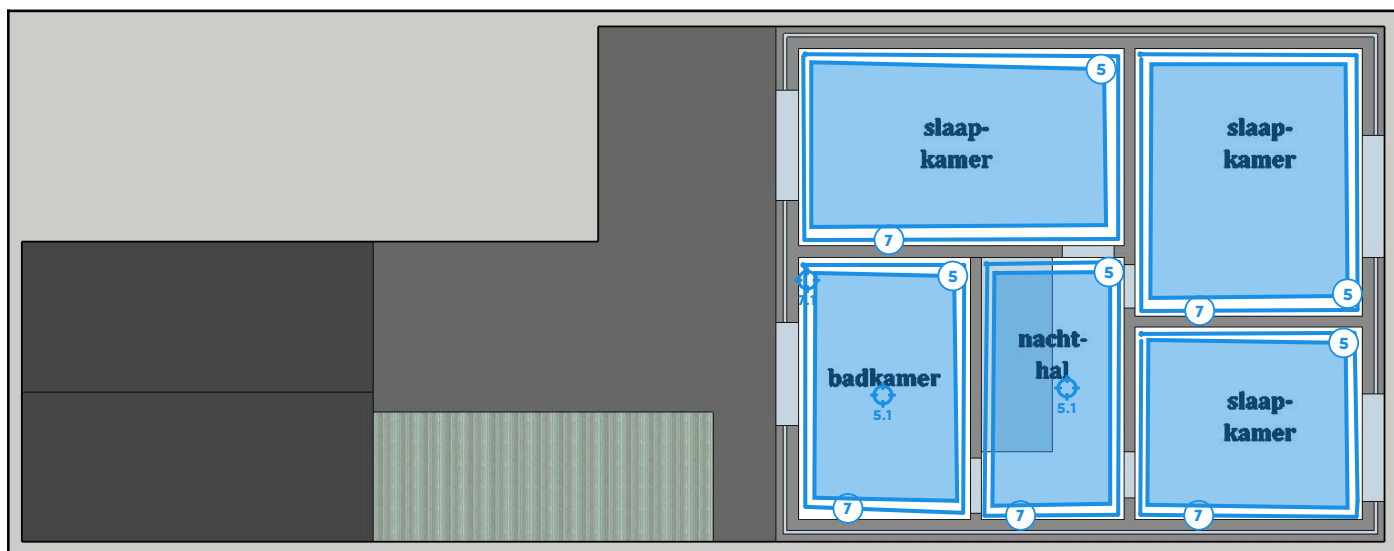
Plan 1.6: verdiep +1 - pleisterwerk

Beschrijving	Type	Actie
5. PLEISTERWERK plafond	Geen asbest	-
5.1 Code: MM02	Mengmonster	-
7. PLEISTERWERK wanden	Geen asbest	-
7.1 Code: MM01	Mengmonster	-
