Asbestinventarisatetest

Koning Albert I-laan 97, 8800 Roeselare

Attestnummer : 20230823-000013.000

Uitgegeven op : 23.08.2023

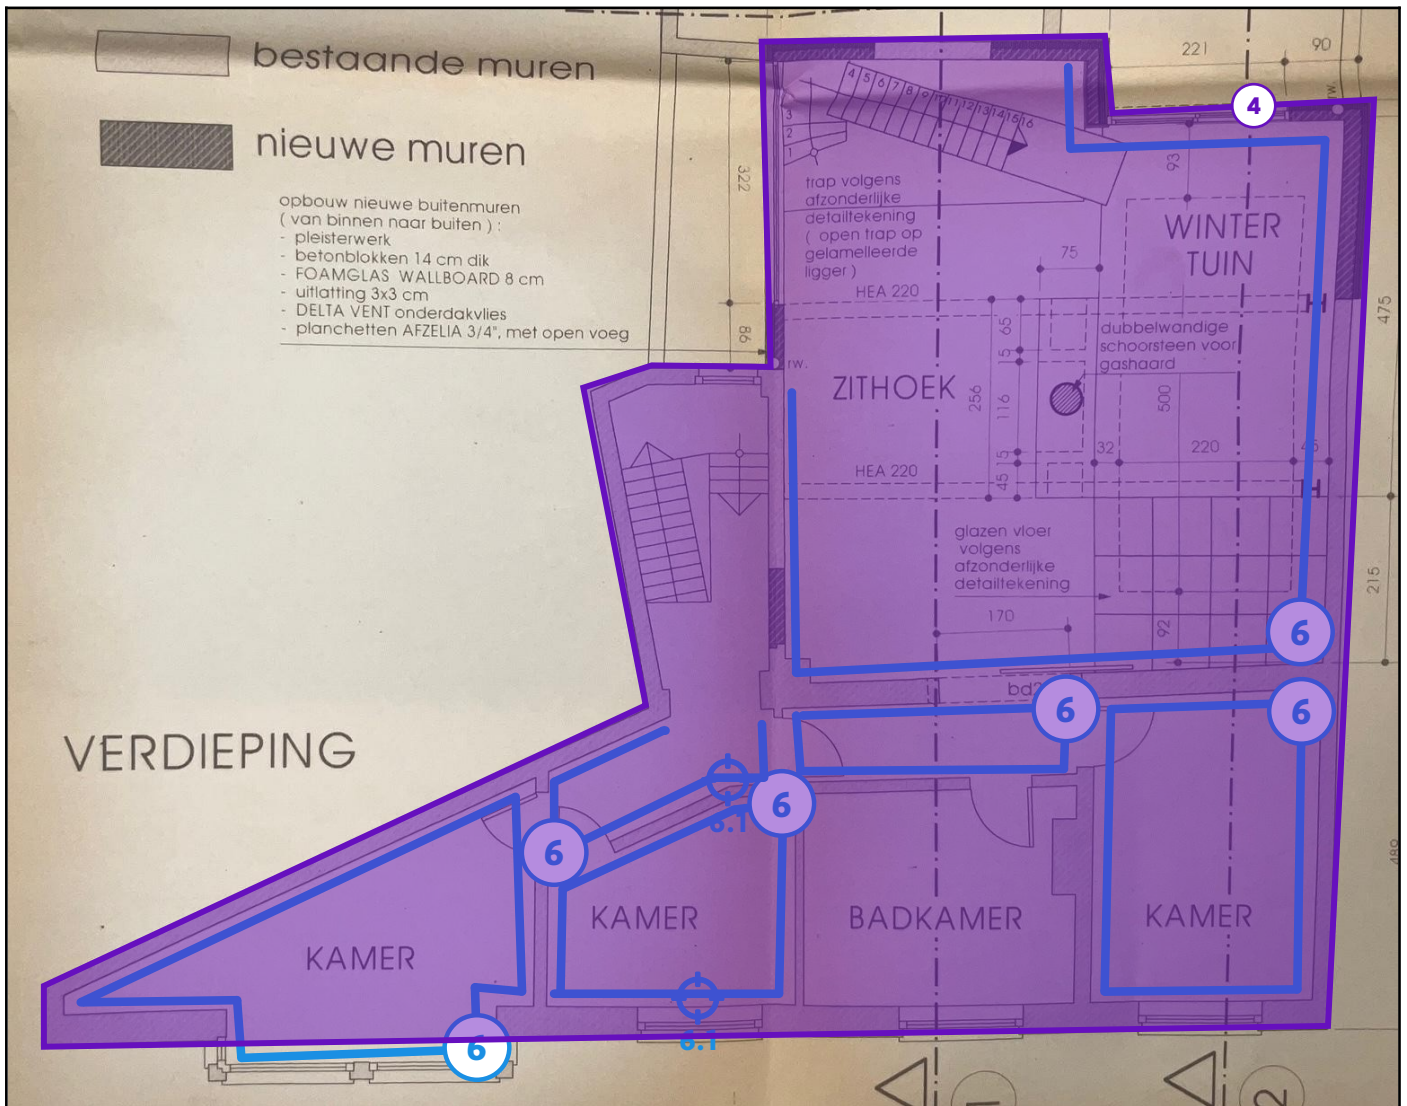
Plan 1.3: Eerste verdieping

Beschrijving	Type	Actie
4. Plafonds	Advies	-
6. Pleister wand	Geen asbest	-
6.1 Code: MM01	Mengmonster	-

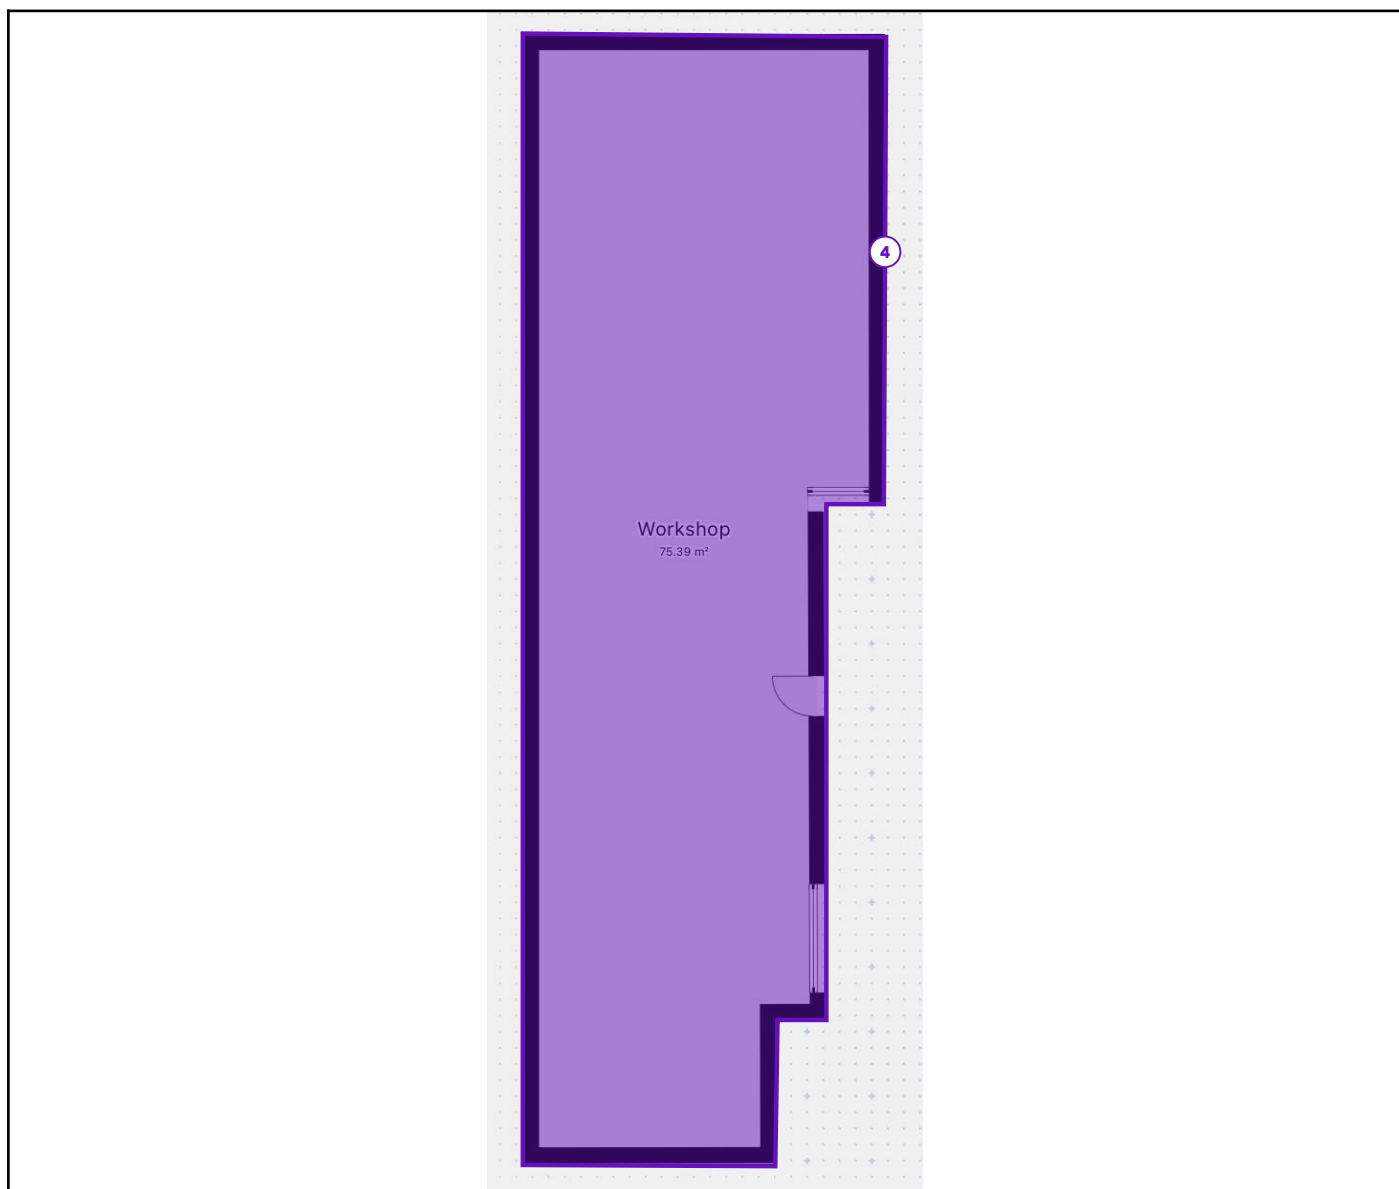
Plan 2.1: Gelijkvloers

Beschrijving	Type	Actie
4. Plafonds	Advies	-
