Asbestinventarisatetest

Meiboomlaan 1, 8200 Brugge

Attestnummer : 20240511-000115.000

Uitgegeven op : 11.05.2024

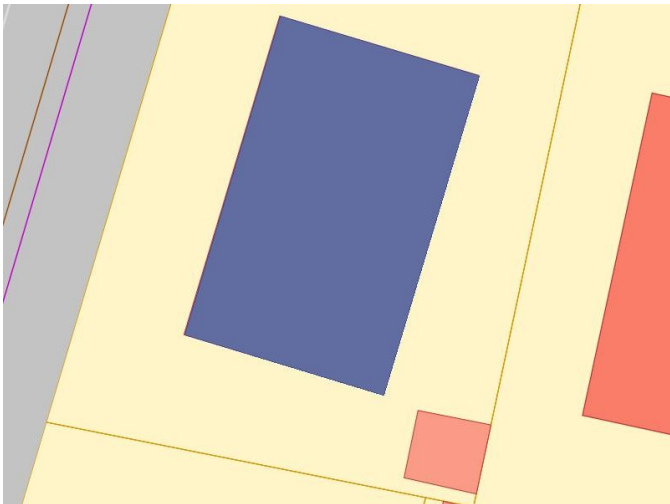
Zone 1: Hoofdgebouw

- 3 Asbestmaterialen**
- 0 Beperkingen
- 0 Uitsluitingen
- 0 Roerende goederen
- 0 Puin, steenslag, (water)bodem
- 1 Adviezen**
- 2 Geen asbest**

Beschrijving	Type	Actie
2. Dakleien hoofdgebouw	Asbestmateriaal	Verwijderen
4. Onderdakplaten	Asbestmateriaal	Zorgvuldig beheren

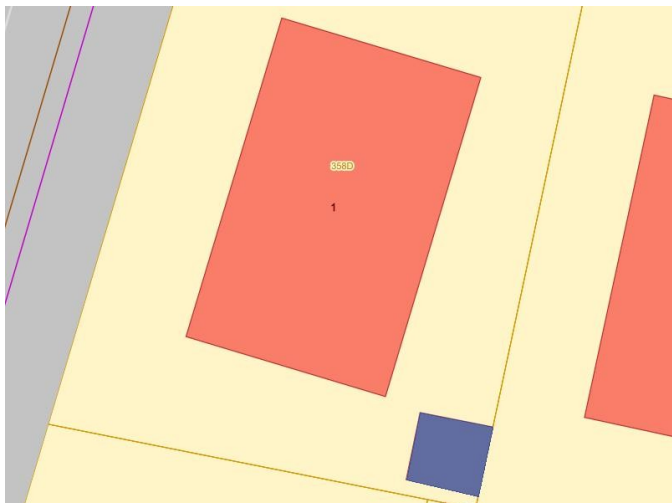
Zone 2: Bijgebouw

1 Asbestmateriaal

Beschrijving	Type	Actie
3. Golfplaten	Asbestmateriaal	Verwijderen

- Eenvoudige handelingen: mag via doe-het-zelf of door werknemer(s) met opleidingsattest eenvoudige handelingen
Voor golfplaten voorziet de wet geen verplichting om deze asbestverdachte toepassing te laten verwijderen door een firma met een opleidingsattest eenvoudige handelingen. U mag, in principe, ongeacht beschadigingen of vrije asbestvezels, deze asbesttoepassing zelf verwijderen met inachtneming van de nodige veiligheidsmaatregelen om uzelf en uw omgeving te beschermen. Een beschadigde asbesttoepassing in slechte staat kan makkelijk verder breken of vergruizen. Er komen dan schadelijke asbestvezels vrij die ingeademd kunnen worden.

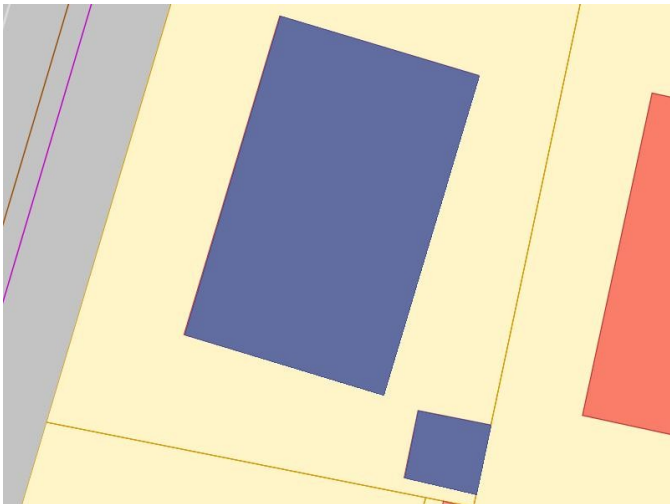
Zone 3: Overig gebied

- 0 Asbestmaterialen
- 0 Roerende goederen
- 0 Puin, steenslag, (water)bodem
- 0 Geen asbest
