Asbestinventarisatetest

Torhoutse Steenweg 299, 8200 Brugge

Attestnummer : 20240313-000093.001

Uitgegeven op : 13.03.2024

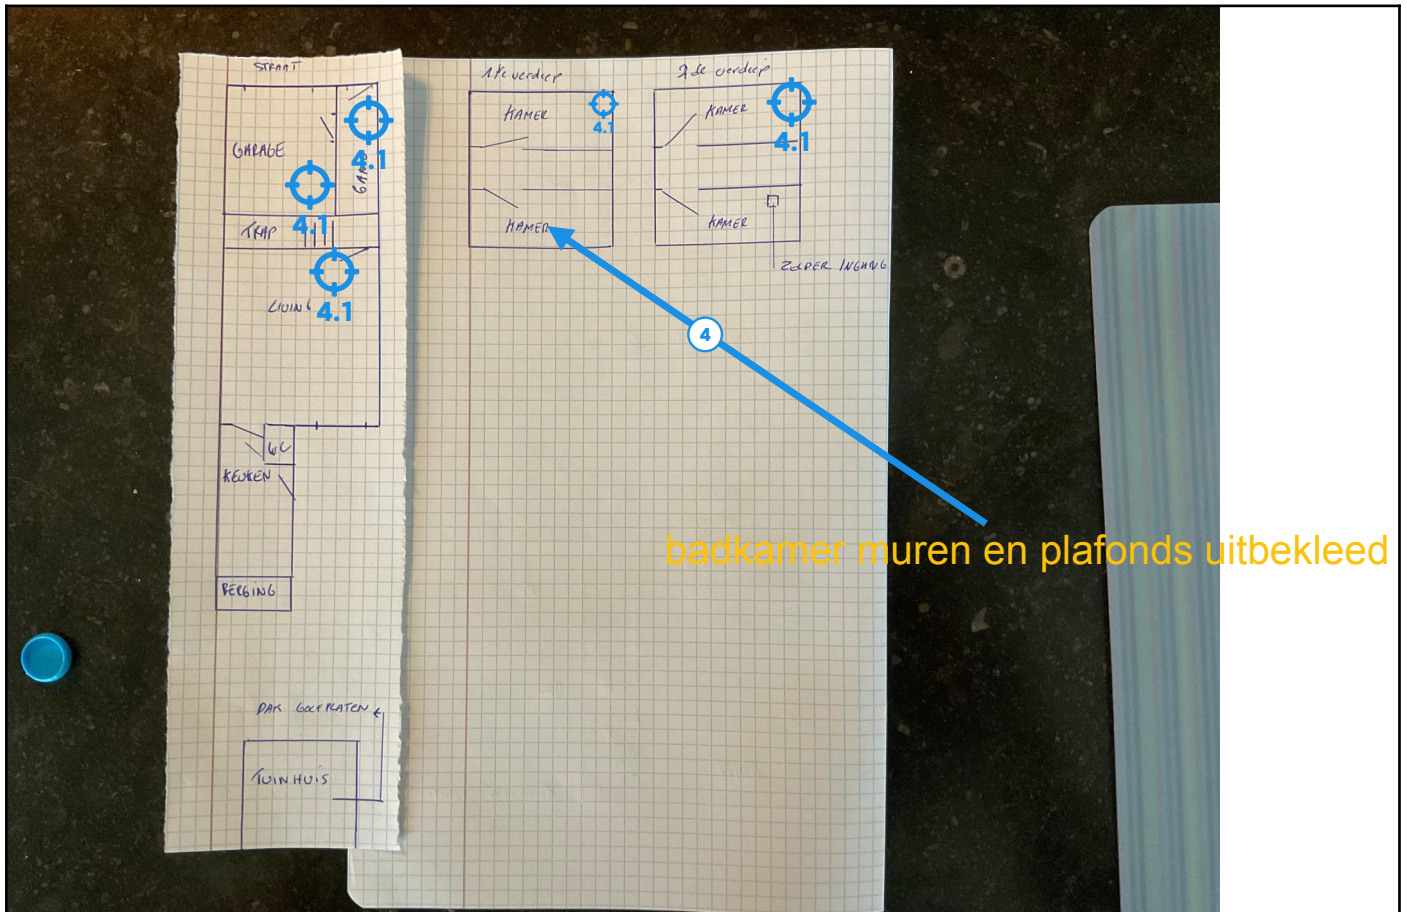
Plan 1.1: Grondplan woning

Beschrijving	Type	Actie
4. Pleister muren	Geen asbest	-
4.1 Code: 2420804-01	Mengmonster	-

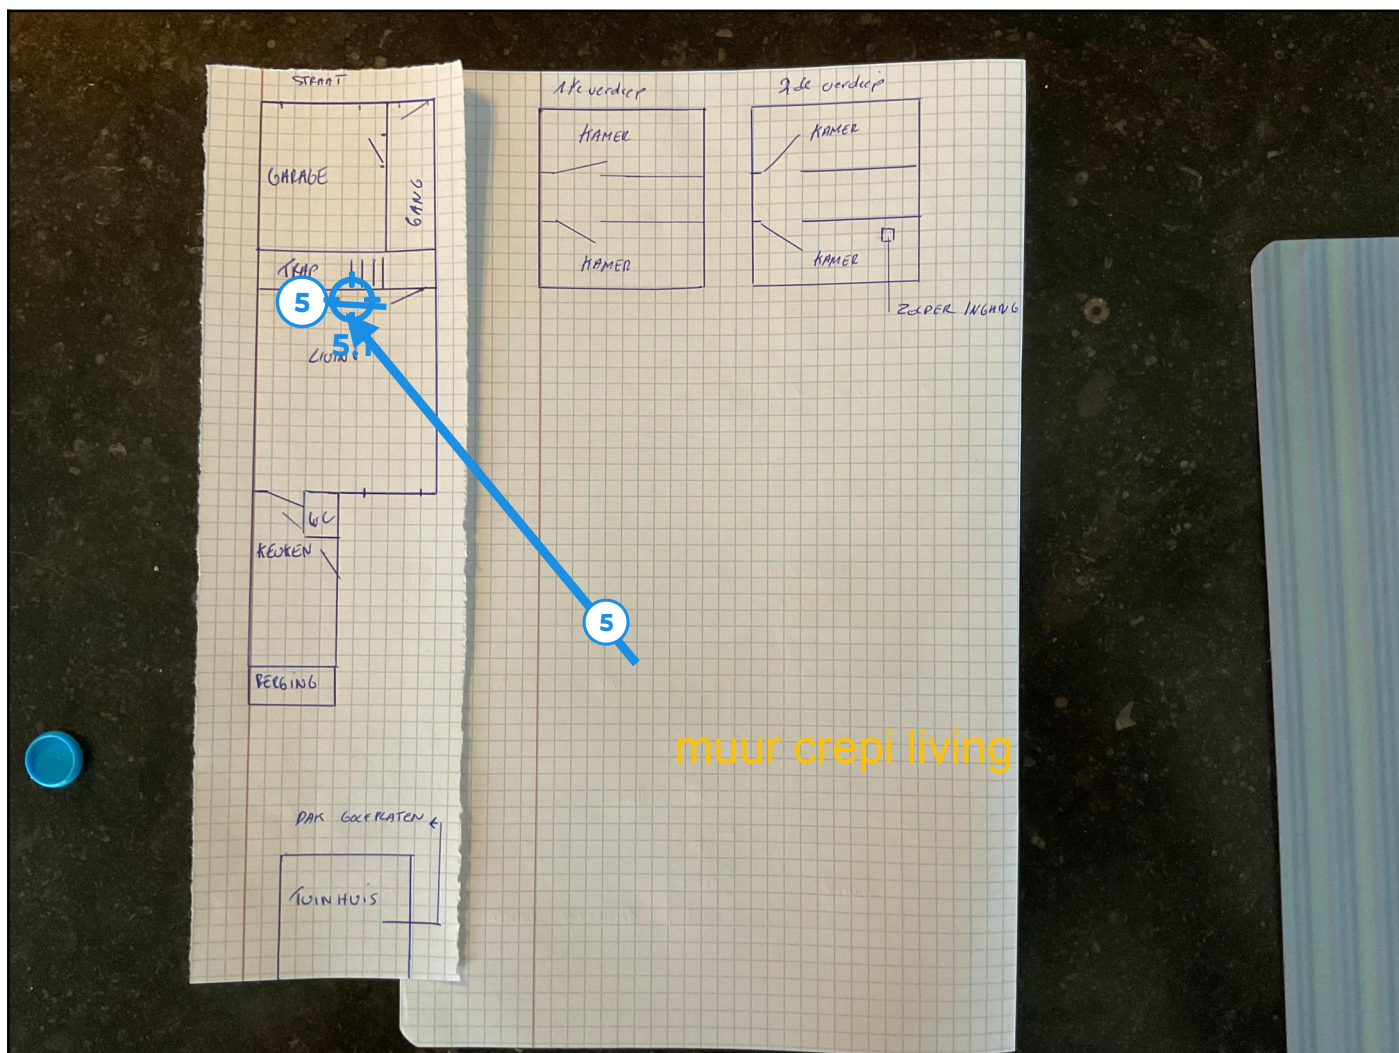
Plan 1.2: Grondplan muur crepi living

Beschrijving	Type	Actie
5. Crepi muur living	Geen asbest	-
5.1 Code: 2420804-02	Mengmonster	-

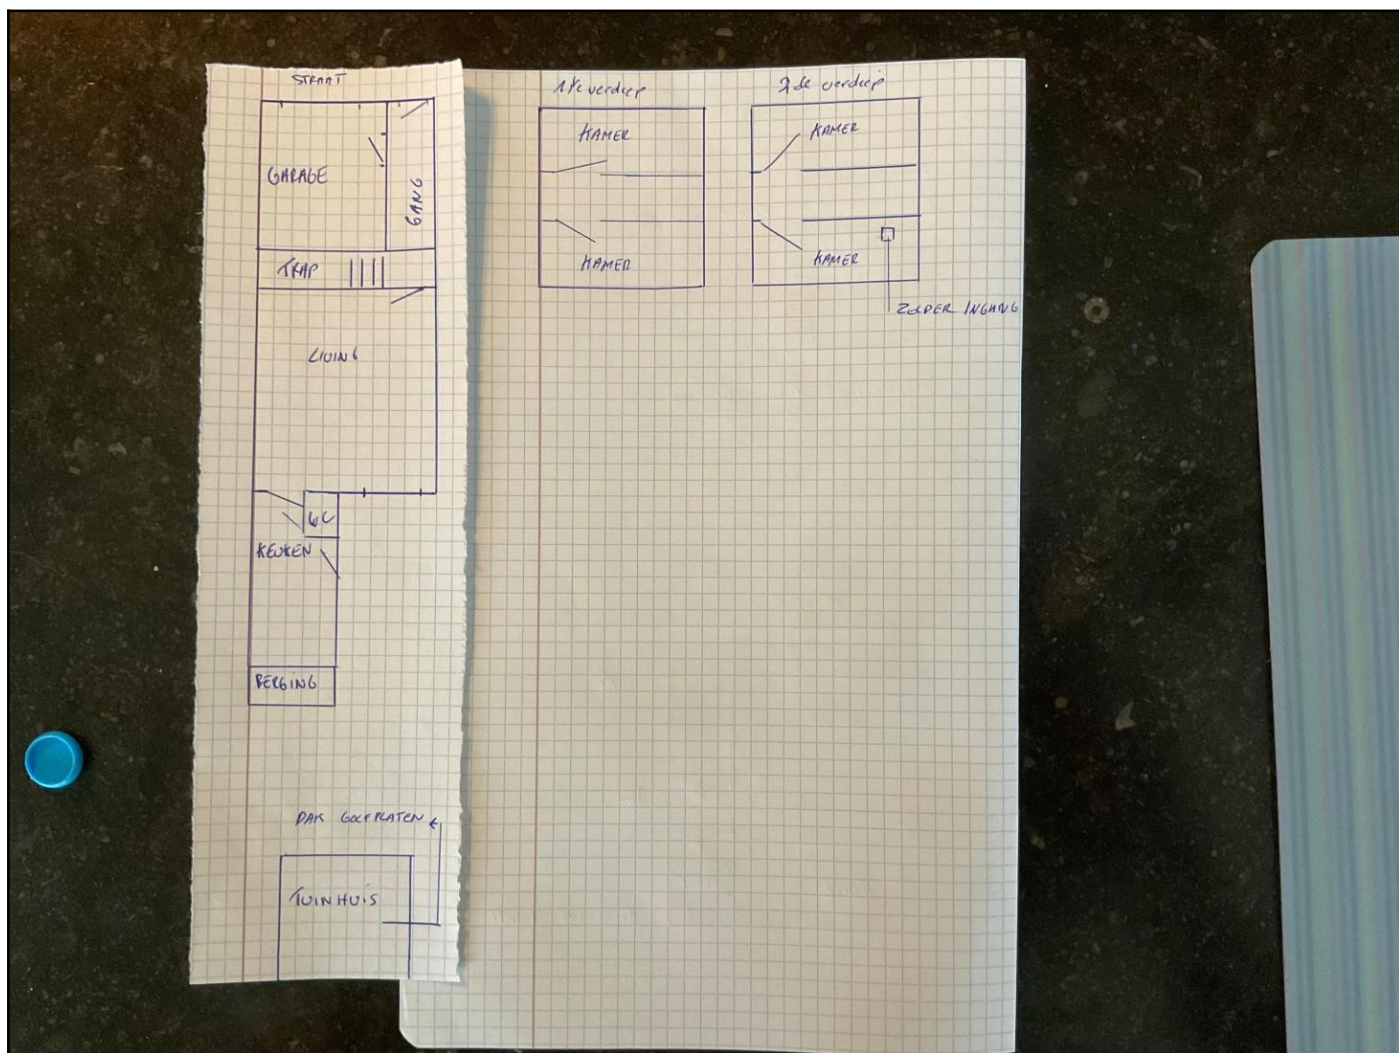
Plan 1.4: Plan tuinhuis

Beschrijving	Type	Actie
1. Golfplaten tuinhuis	Asbestmateriaal	Verwijderen

- Eenvoudige handelingen: mag via doe-het-zelf of door werknemer(s) met opleidingsattest eenvoudige handelingen
Raadpleeg containerpark omtrent verpakkingsvoorwaarden (gesloten dubbele verpakking)- Bij het afhalen van de platen maak gebruik van wegwercoverall, handschoenen, bril en mondkap FFP3. Bevochtigen van de platen vooraleer afname. Neem plaat per plaat af manueel. NIET slijpen en storten van de platen, zo voorkom je vrijkomende stofdeeltjes asbest. Bij twijfel raadpleeg dakwerker. Bij het gebruik van materiaal traag draaiende gereedschap en bij voorkeur manuele handwerktuigen gebruiken
