Asbestinventarisatetest

Korte Eriestraat 6, 8000 Brugge

Attestnummer : 20240705-000241.000

Asbestveilig

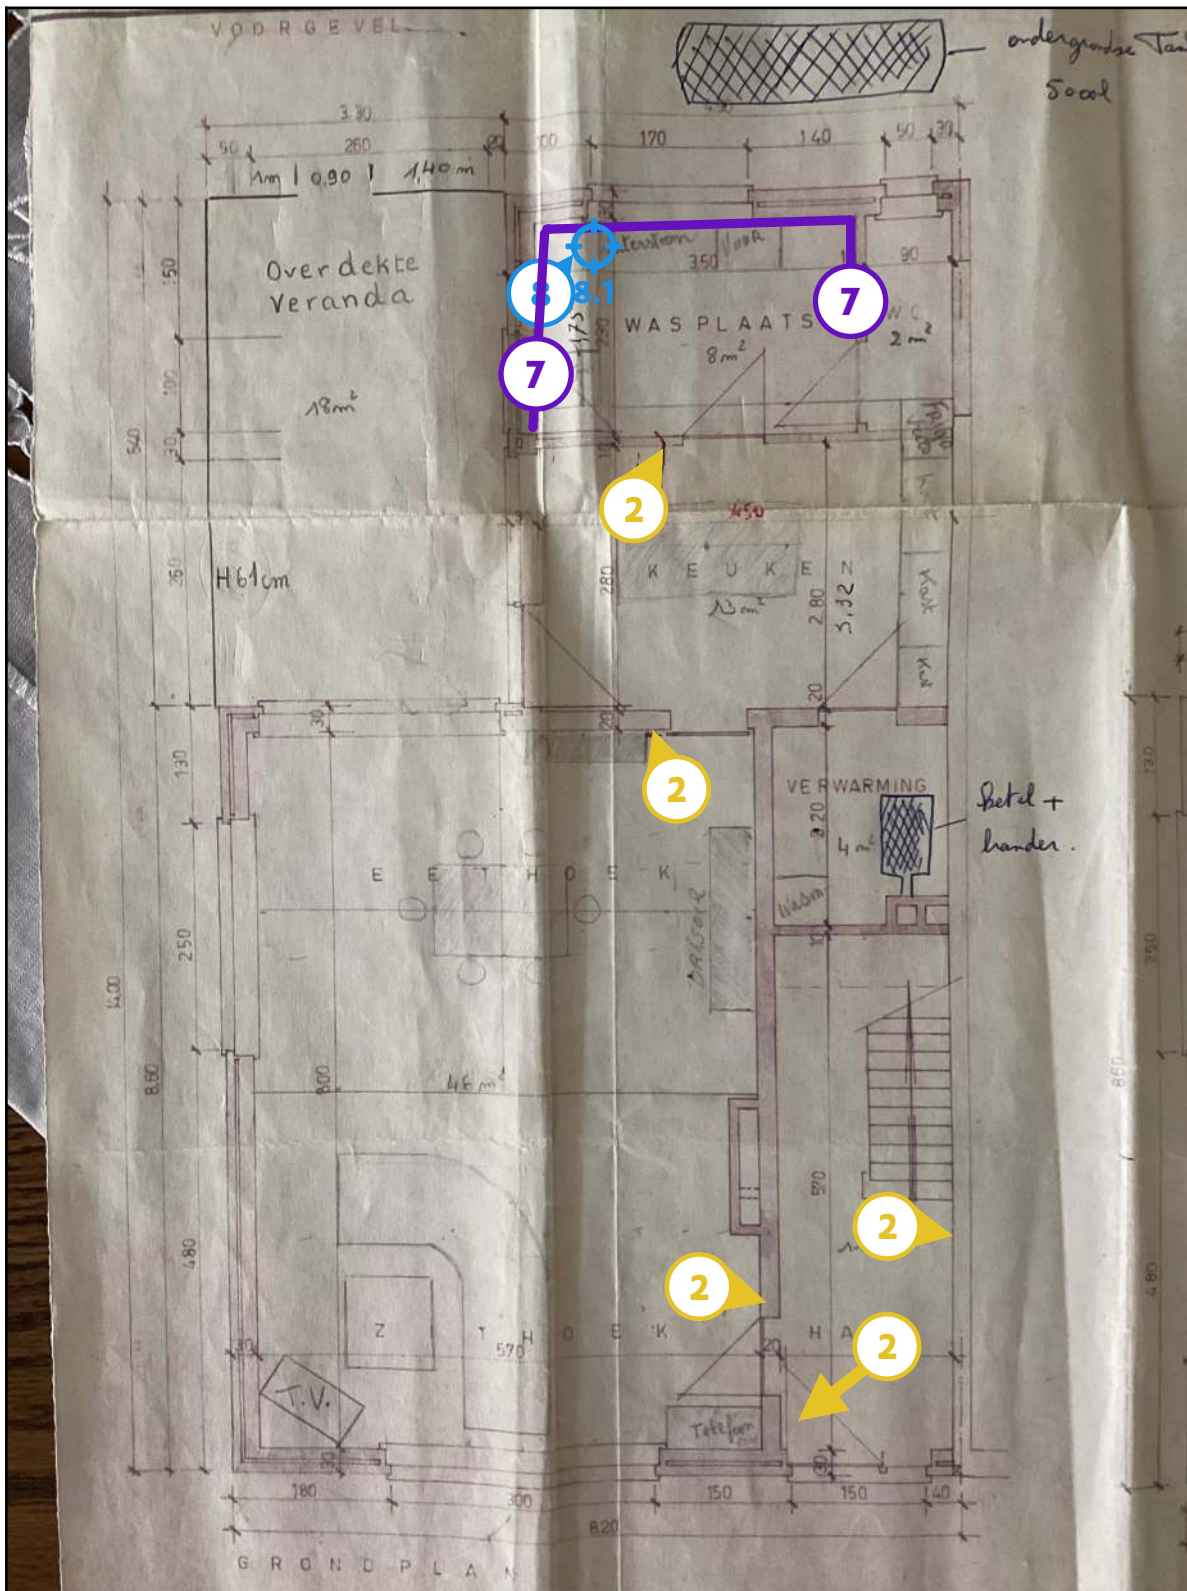
Plan 1.3: Gelijkvloers

2. Bakeliet - Stopcontacten & schakelaars (binnen)	Asbestmateriaal	Zorgvuldig beheren
7. Tegellijm achter wandtegels & plinten	Advies	-
8. Ontdreuningsplaat/anti-dreunplaat onder spoelbak	Geen asbest	-
8.1 Code: M04	Puntmonster	-

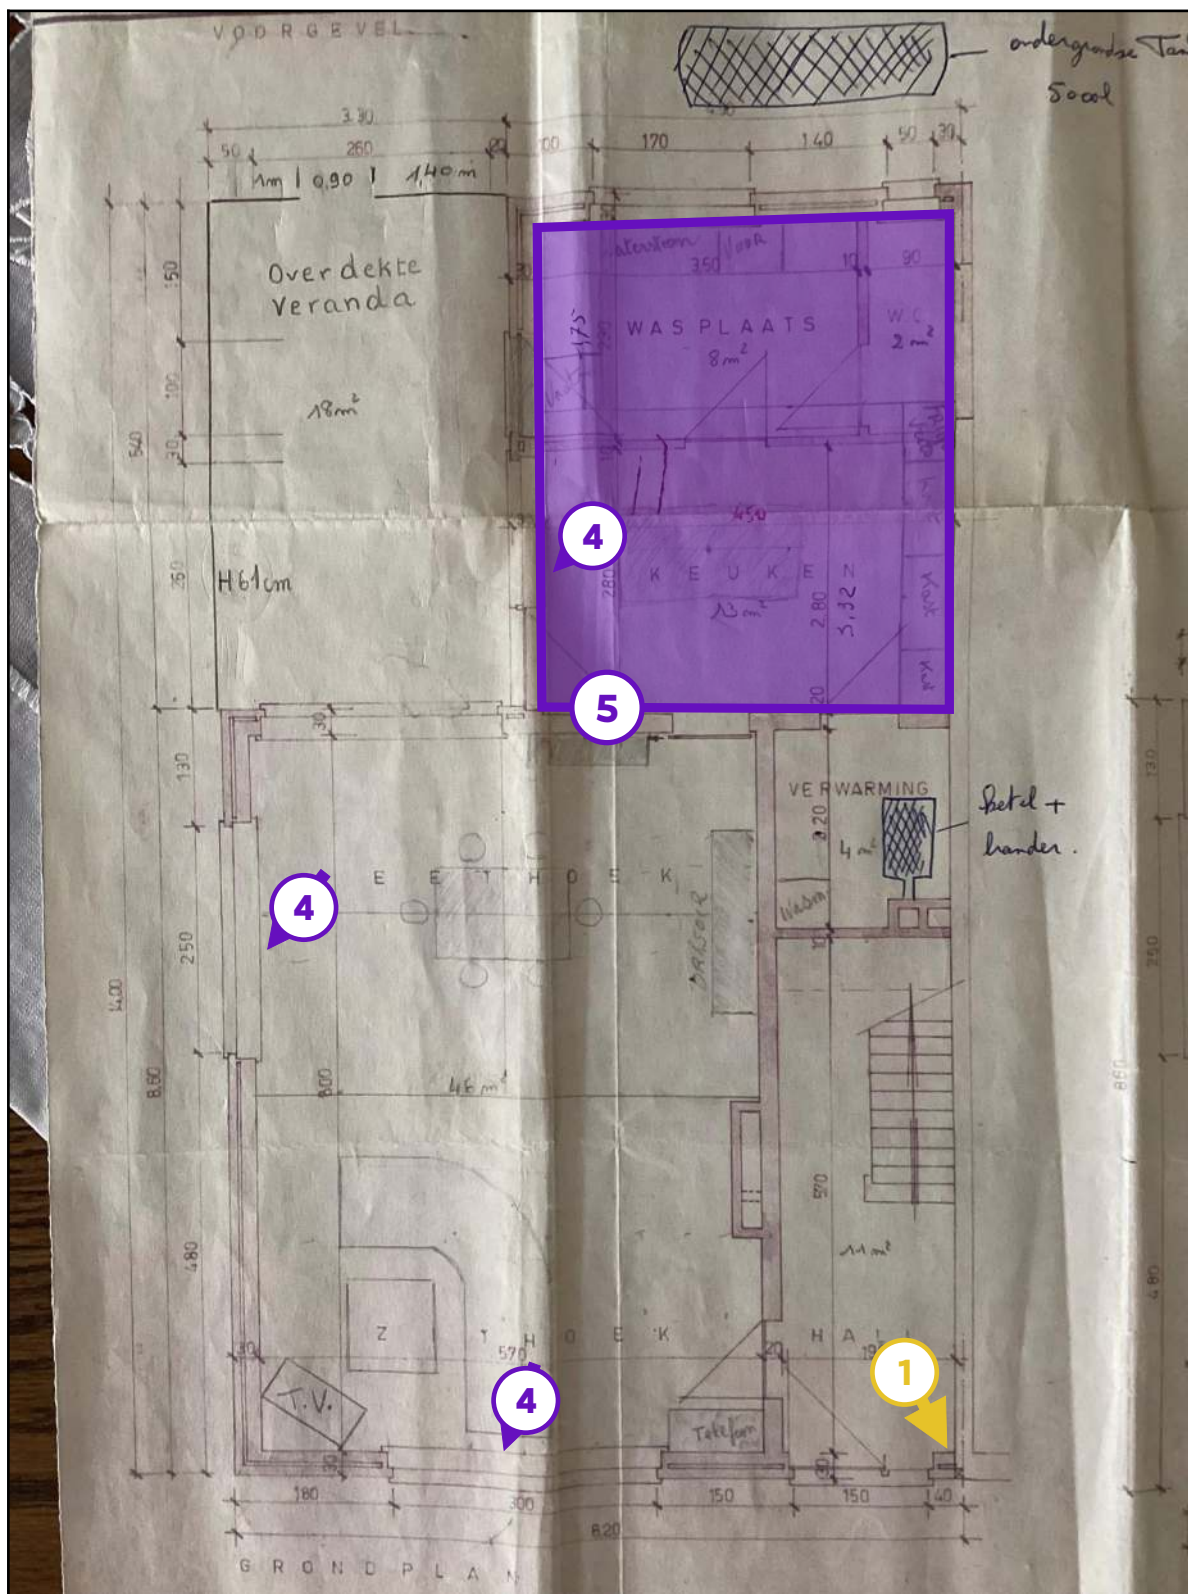
Plan 1.4: Gelijkvloers

1. Bakeliet meter- en zekering kast	Asbestmateriaal	Zorgvuldig beheren
4. Radiatoren - Dichtingen	Advies	-
5. Plafondafwerking in PVC	Advies	-

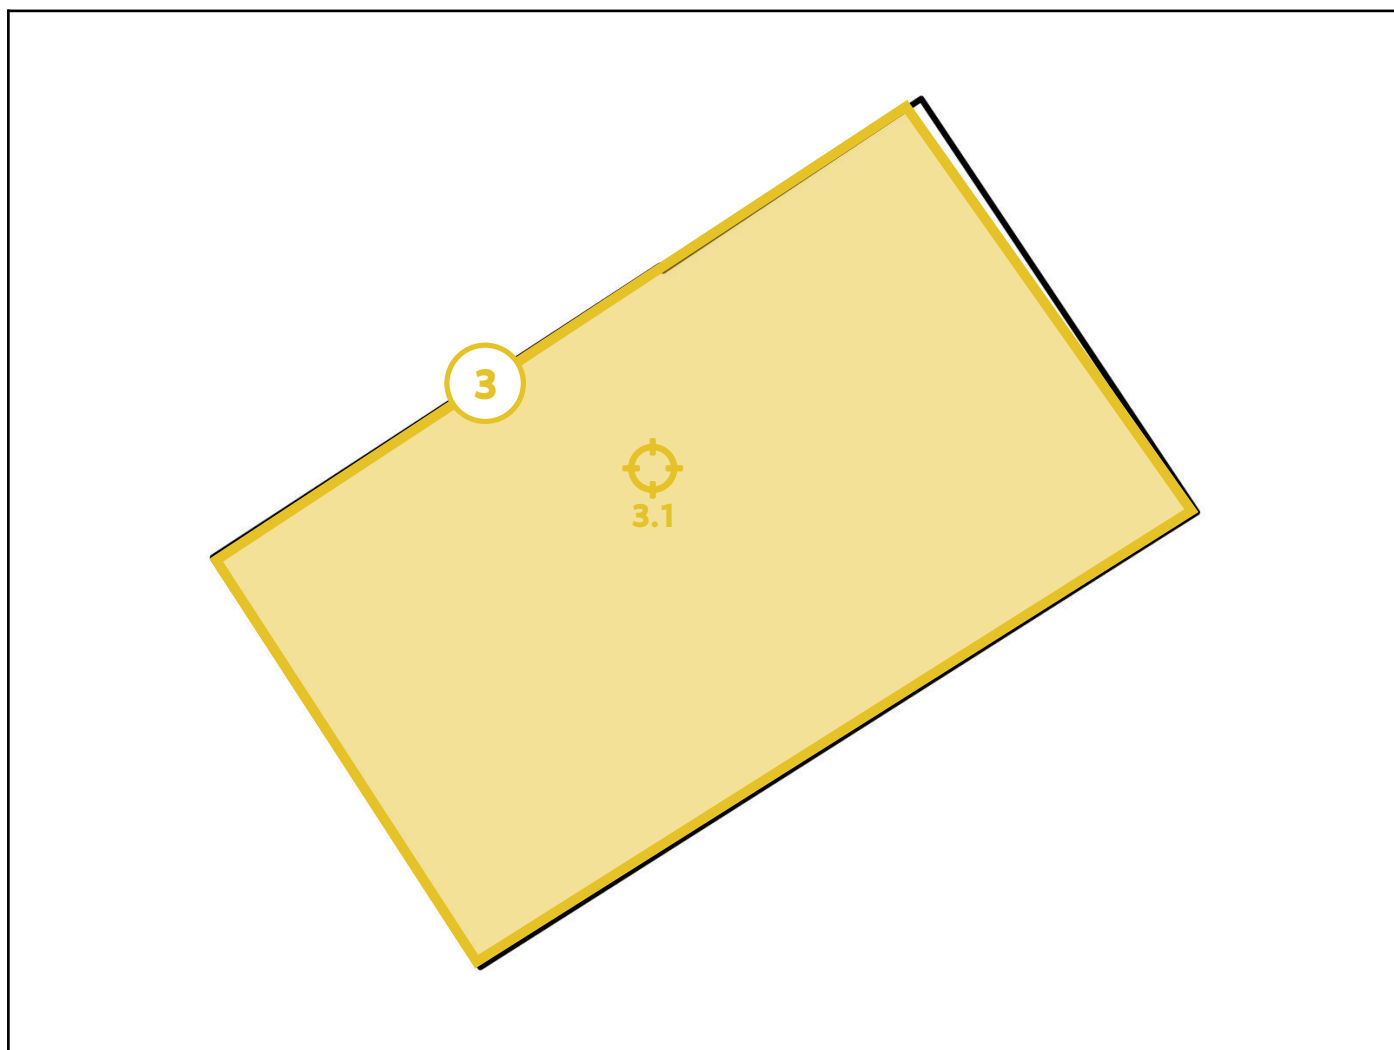
Plan 1.8: Zolder

Beschrijving	Type	Actie
3. Onderdak - Cementplaat	Asbestmateriaal	Zorgvuldig beheren
3.1 Code: M03	Puntmonster	-
