Asbestinventarisatetest

De Stropersgracht 4, 8200 Brugge

Attestnummer : 20240902-000126.000

Uitgegeven op : 02.09.2024

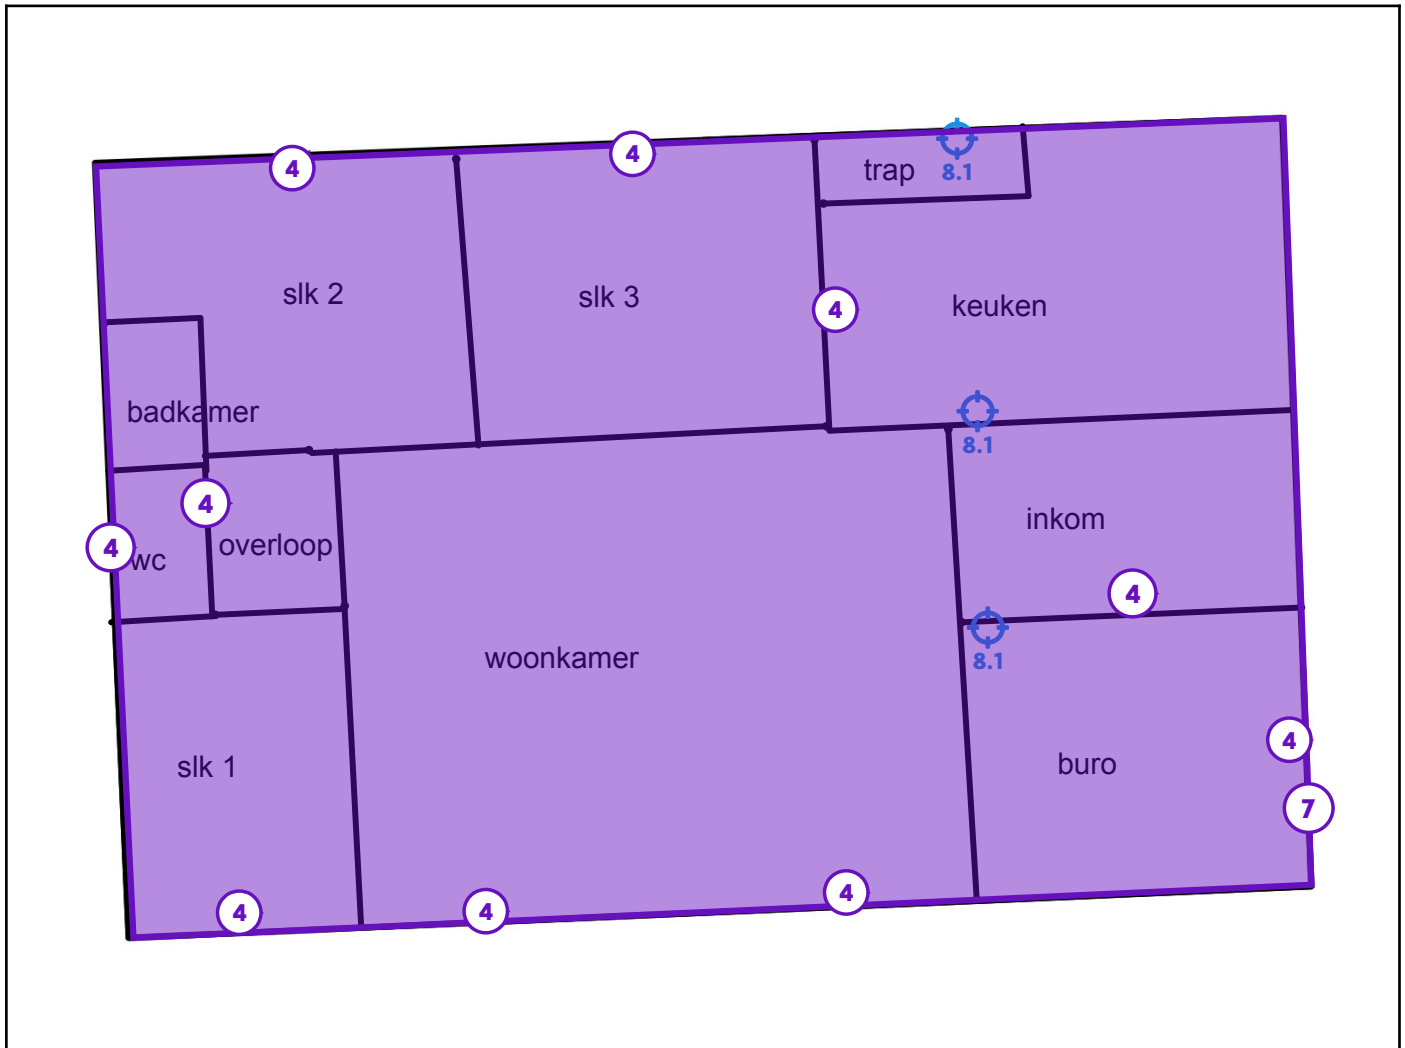
Plan 1.2: grondplan gelijkvloers

Beschrijving	Type	Actie
4. dichtingen plaatstalen radiatoren	Advies	-
7. plafonds	Advies	-
8. pleister muren	Geen asbest	-
8.1 Code: MM1	Mengmonster	-

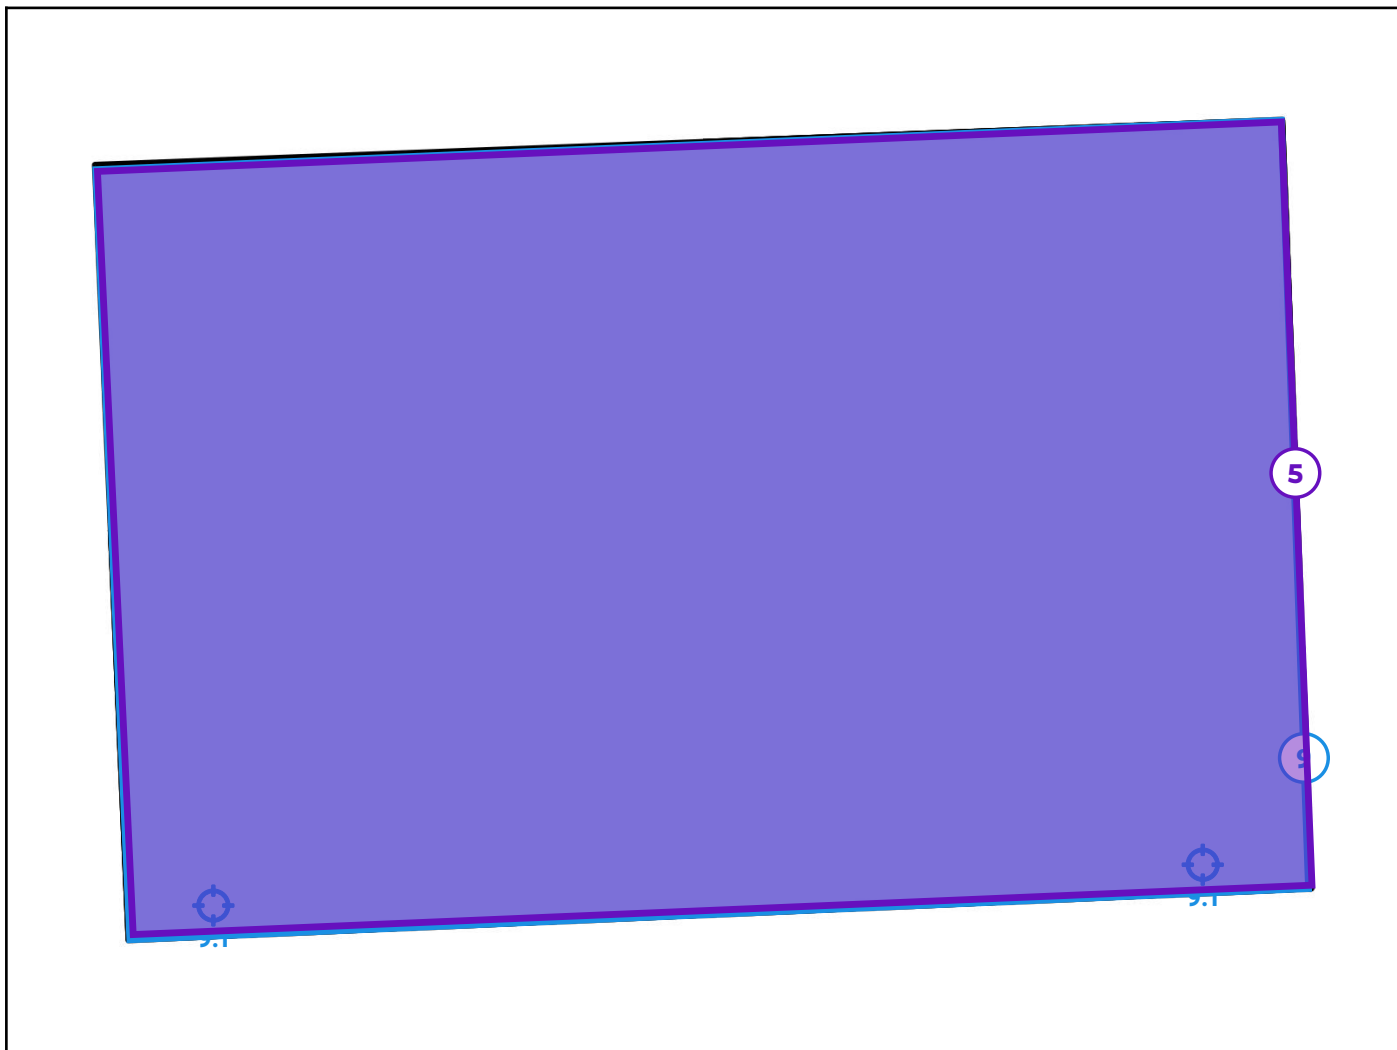
Plan 1.3: dakenplan

Beschrijving	Type	Actie
5. onderdak menuiserie	Advies	-
9. dakleien woning	Geen asbest	-
9.1 Code: MM2	Puntmonster	-

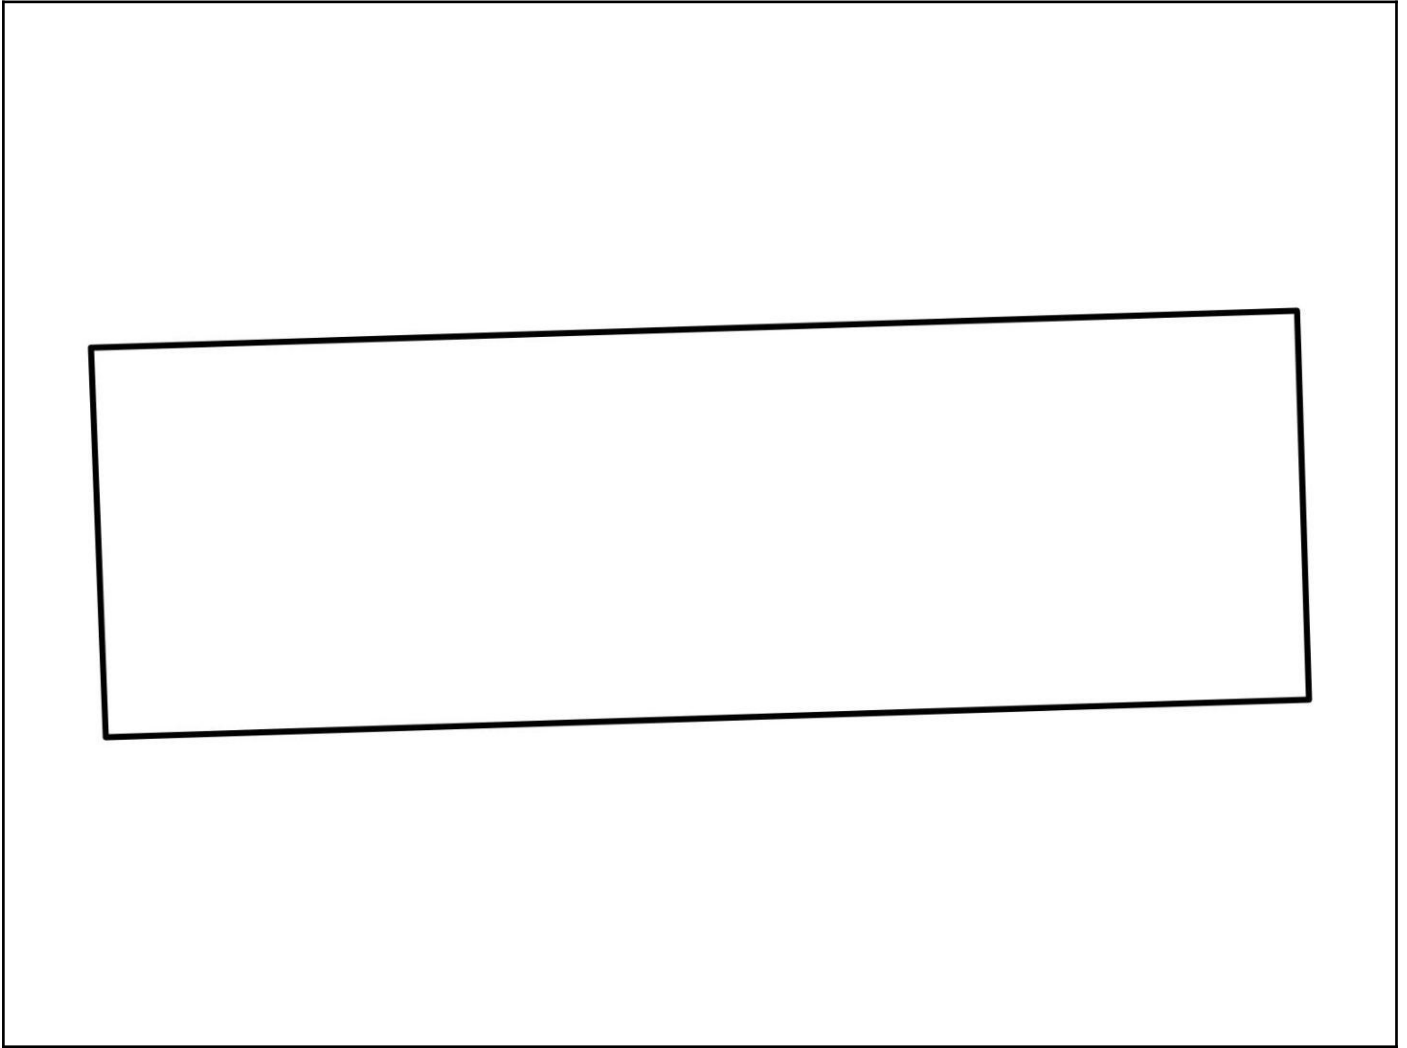
Plan 2.1: inrit

- 0 Asbestmaterialen
- 0 Beperkingen
- 0 Uitsluitingen
- 0 Roerende goederen
- 0 Puin, steenslag, (water)bodem
- 0 Adviezen
- 0 Geen asbest

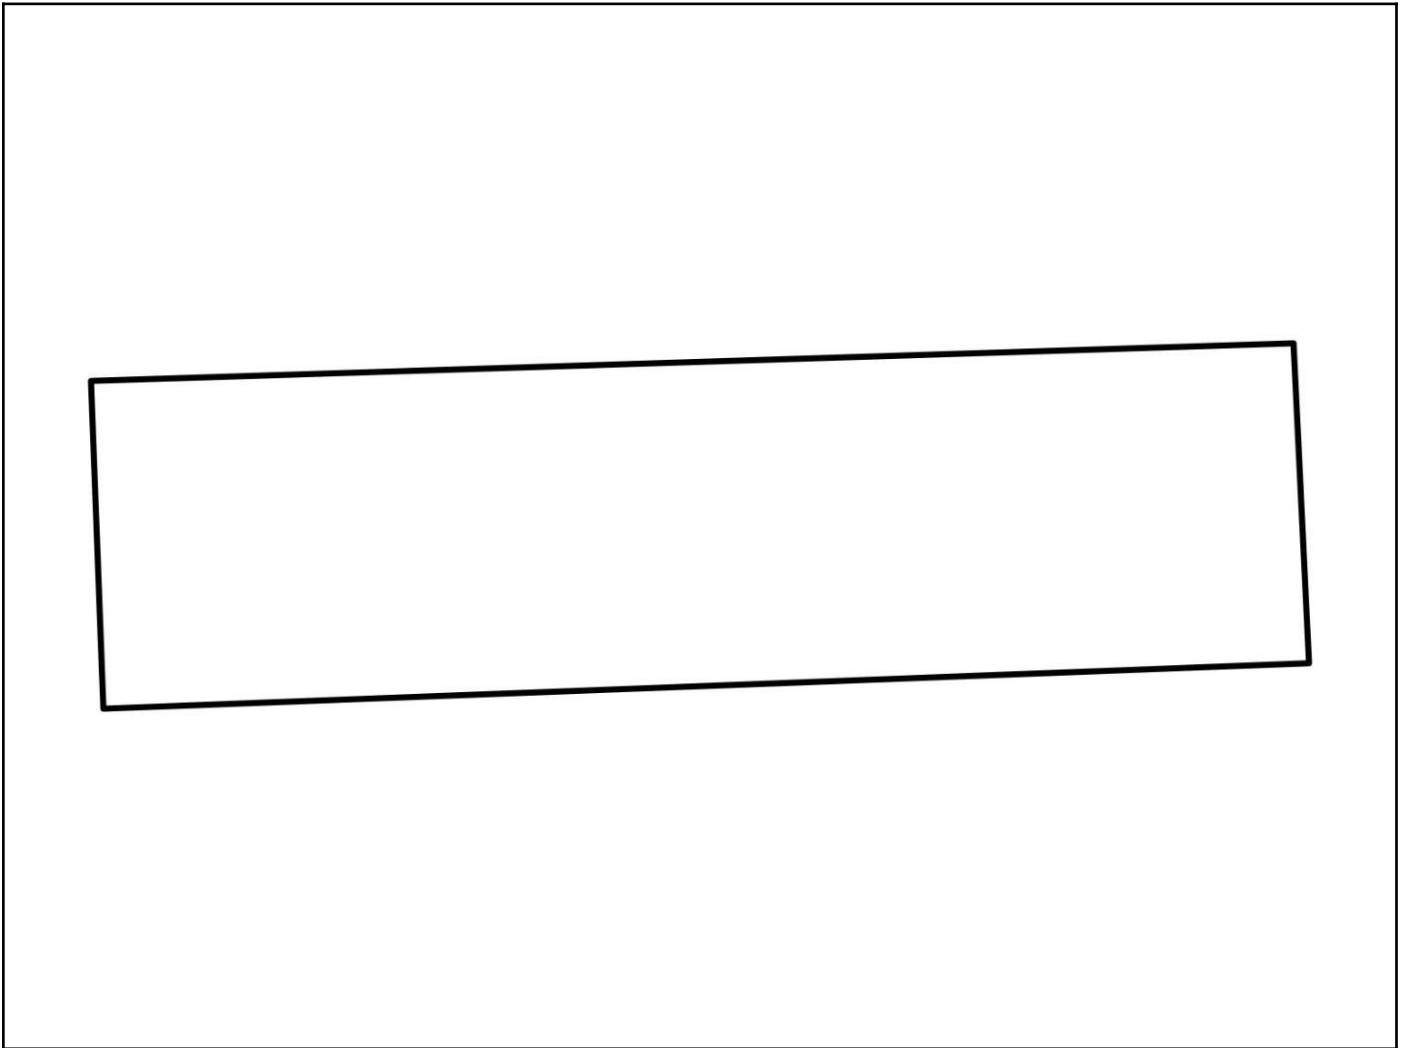
Plan 3.1: Trap

- 0 Asbestmaterialen
- 0 Beperkingen
- 0 Uitsluitingen
- 0 Roerende goederen
- 0 Puin, steenslag, (water)bodem
- 0 Adviezen
- 0 Geen asbest
