# Energieprestatiecertificaat

Niet-residentiële eenheid (oppervlakte  $\leq$  500 m<sup>2</sup>)

**Ooststraat 10 bus 40, 8800 Roeselare**

certificaatnummer: 20230207-0002803726-KNR-1

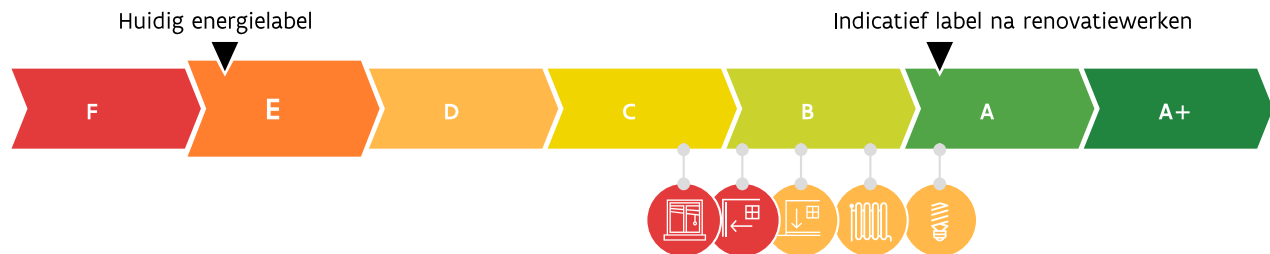
## Energie label na uitvoering van de aanbevelingen

Als u beslist om uw eenheid stapsgewijs te renoveren in de hierboven gesuggereerde volgorde, geeft de onderstaande energieschaal een overzicht van waar uw eenheid zich na elke stap zal bevinden op de energieschaal. Verandert u de volgorde, dan verandert ook de impact van elke maatregel. Dat kan hier niet weergegeven worden. Bij de plaatsing van een installatie op zonne-energie zal het energielabel nog verder verbeteren.
